## RETE ECOLOGICA DELLA PROVINCIA DI NOVARA

SCHEDE DESCRITTIVE DEI VARCHI ECOLOGICI

A cura di Nicola Gilio e Fabio Casale

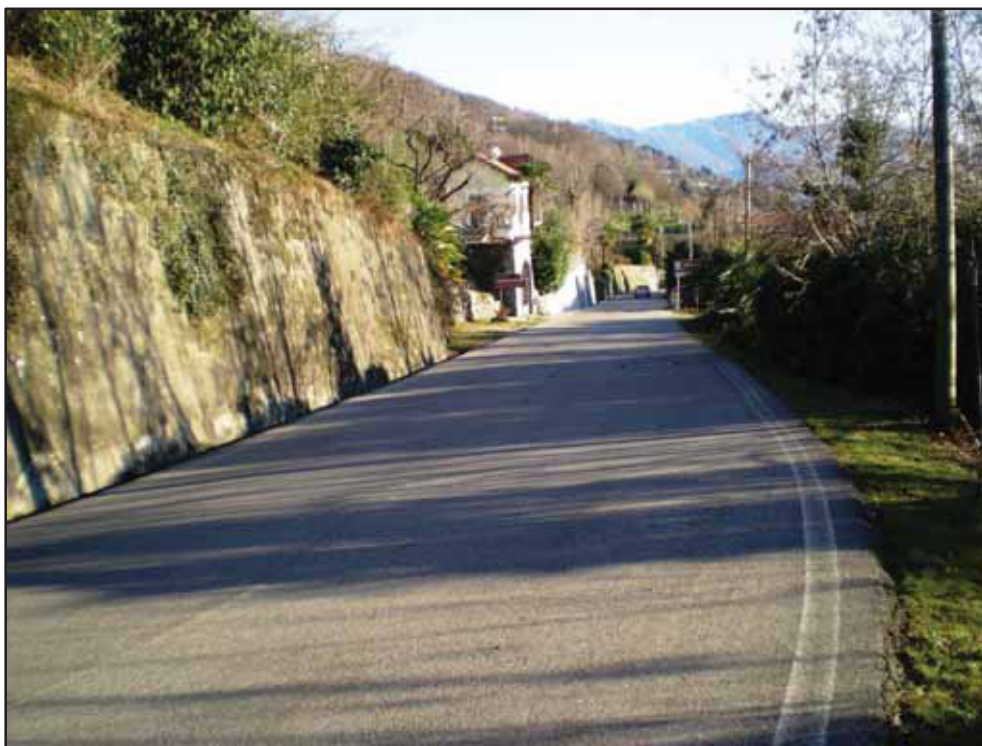
Figura 3 - Il tratto della SP37 in prossimità del varco V01-Lesa/Massino Visconti in comune di Massino Visconti.

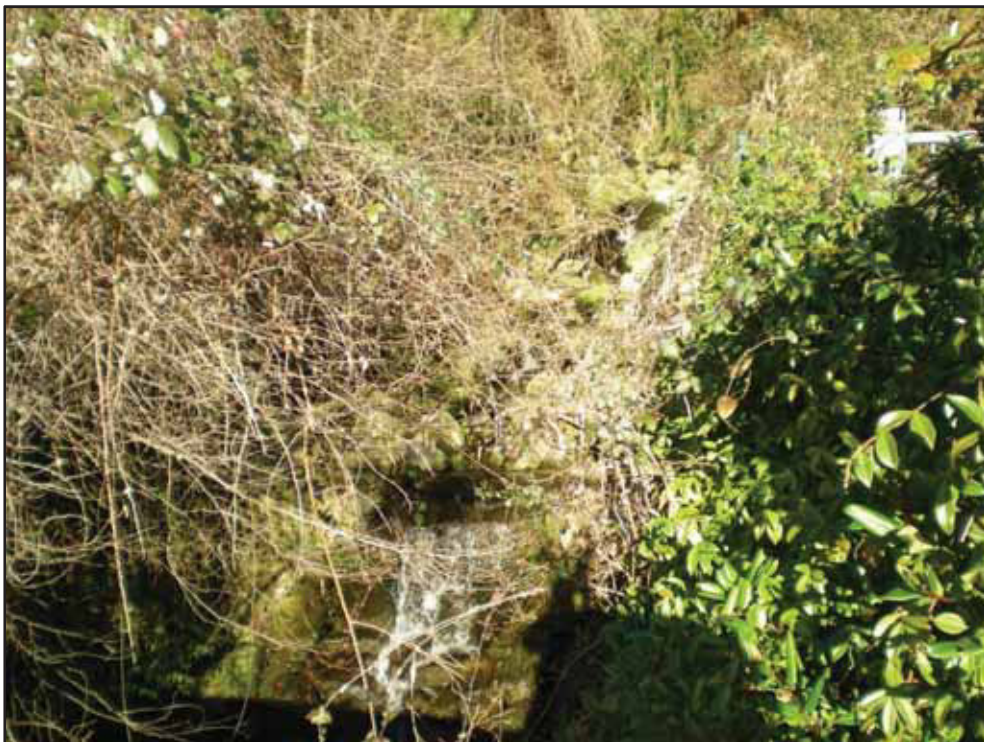
Figura 5 - Tratto superiore del rio che, attraverso una canalizzazione, scorre al di sotto della SP37 in comune di Massino Visconti.

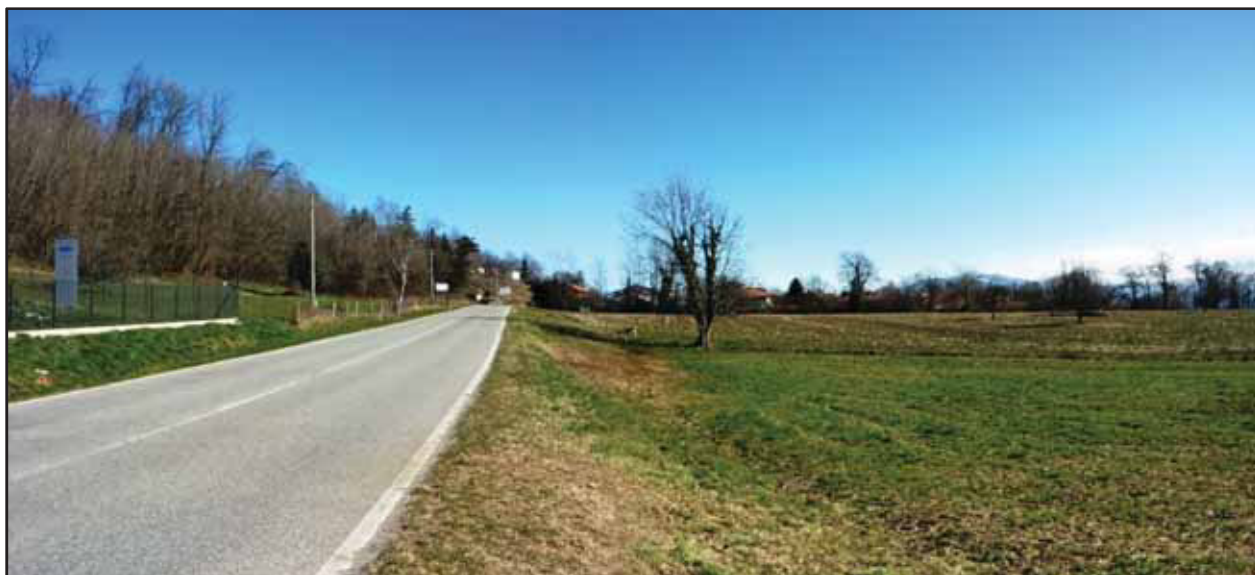
Figura 8 - Il tracciato della SP34 dell'Alto Vergante nella porzione meridionale del varco V02-Massino Visconti/Nebbiuno, Sulla sinistra dell'immagine è possibile notare, oltre la recinzione verde a delimitazione di una proprietà privata, il tratto di rete metallica che corre parallelamente all'infrastruttura stradale.

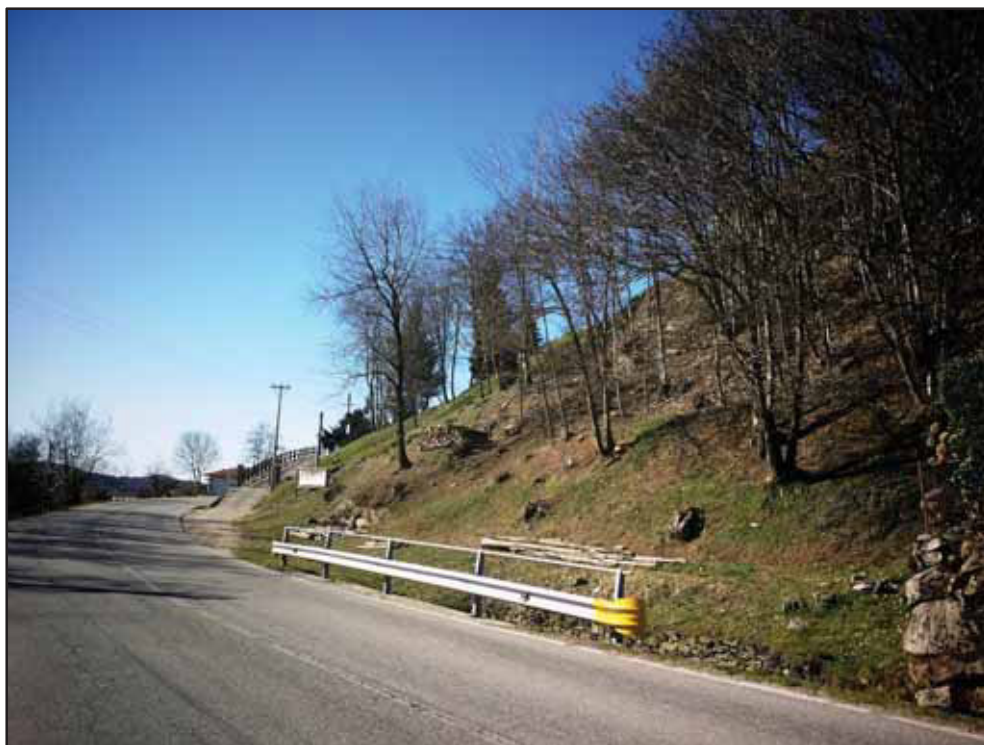
Figura 9 - Ripido versante permeabile lungo la SP34 dell'Alto Versante (Massino Visconti), nella porzione sudorientale del varco V02-Massino Visconti/Nebbiuno.

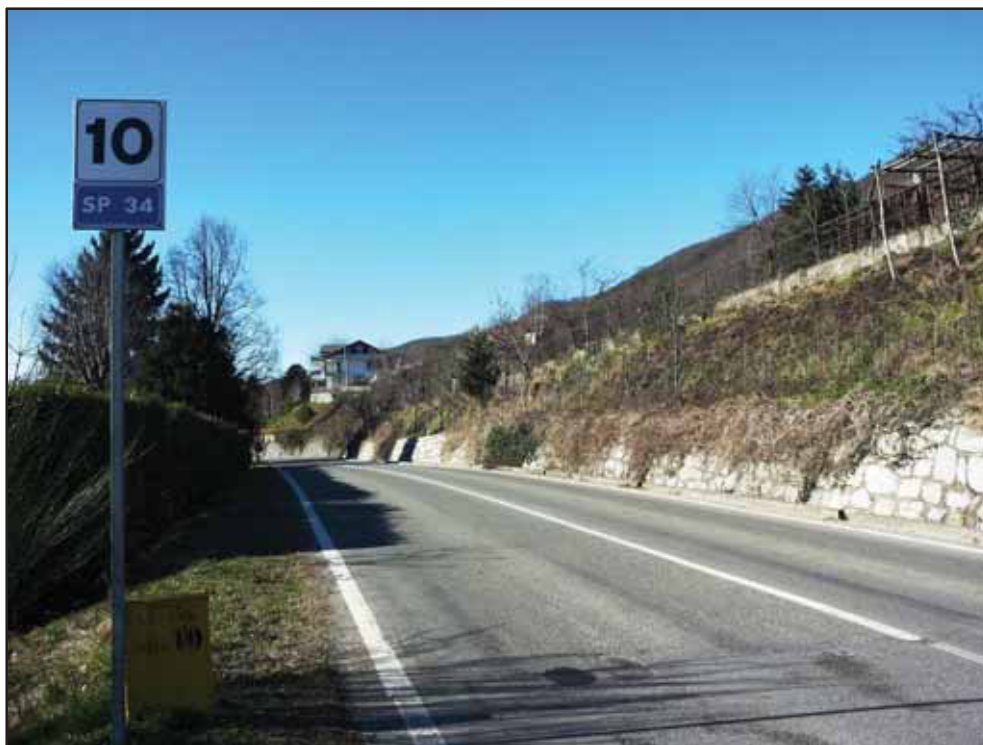
Figura 21 - Tratto occluso del varco V04-Pisano/Nebbiuno a monte della SP34 dell'Alto Vergante per la presenza di muretti di sostegno e reti di delimitazione di proprietà private.

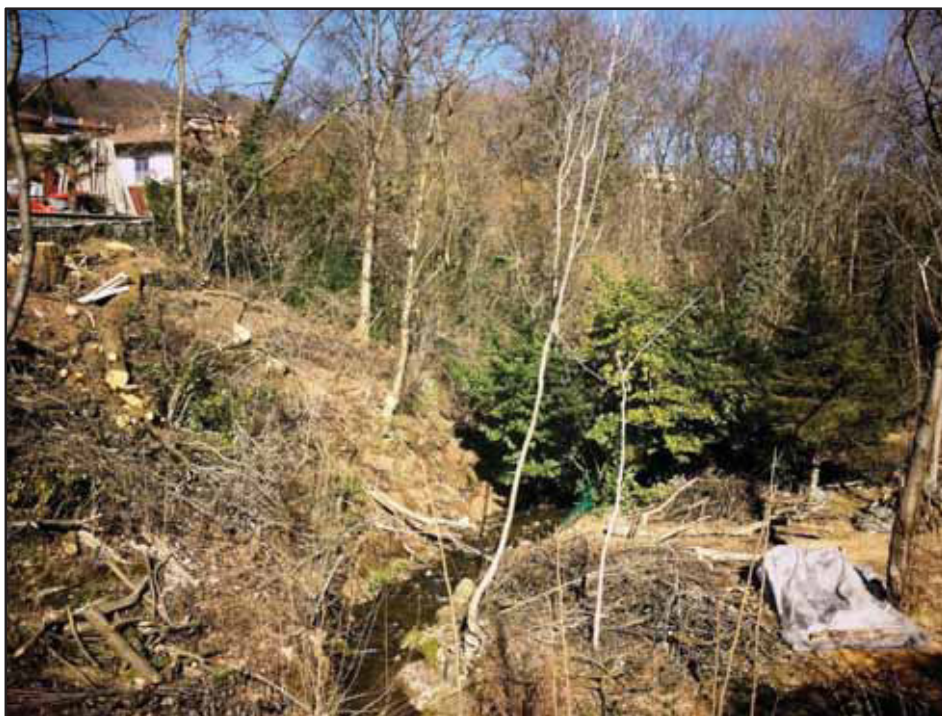
Figura 23 - Aspetto del varco V04-Pisano/Nebbiuno in corrispondenza del superamento del rio affluente sinistro del torrente Tiasca, di Via V.Emanuele al confine tra i comuni di Nebbiuno e Pisano.

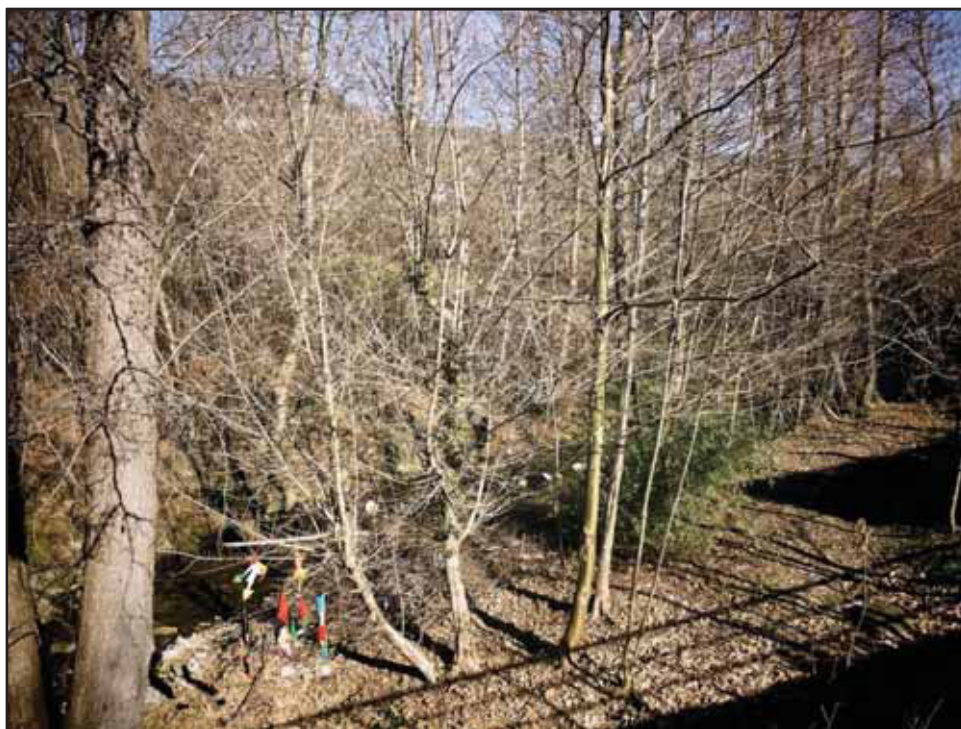
Figura 24 - Aspetto del varco V04-Pisano/Nebbiuno in corrispondenza del superamento del rio affluente sinistro del T. Tiasca, di Via per Meina al confine tra i comuni di Nebbiuno e Pisano.

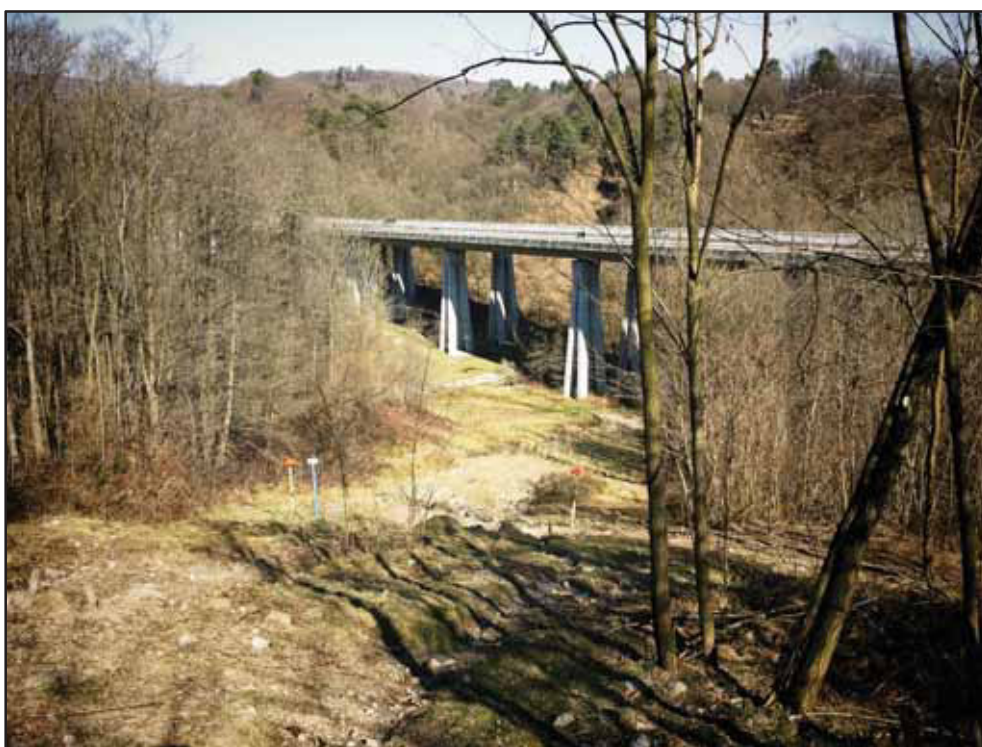
Figura 34 – Il viadotto dell'autostrada A26 che consente il superamento del torrente Vevera.

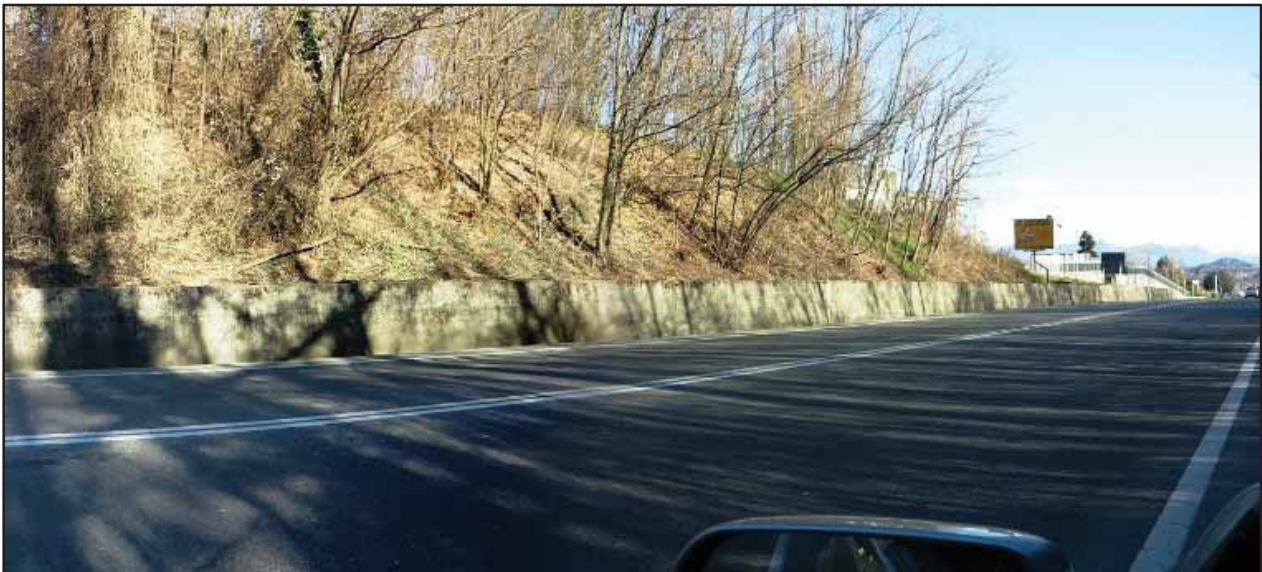
Le criticità maggiori sono rappresentate dalle intersezioni con le strade ad elevato volume di traffico, in particolare la SR142 Biellese. La SP33 potenzialmente rappresenta una minaccia per la fauna selvatica, trattandosi di un tratto veloce favorito dalla leggera pendenza e dal tracciato che si sviluppa lungo un'ampia curva. Decisamente superiori le problematiche imposte dalla SP142 che ha volumi di traffico superiori e delle caratteristiche strutturali che rendono più complesso il superamento.

Figura 49 – Frammentazione operata dalla SP142 a carico delle formazioni boschive della porzione meridionale del varco V07-Invorio/Paruzzaro. Si notino i muri di sostegno che operano come ulteriore barriera al transito della fauna (Posizione A in Figura 29).

Lungo la SP33 si potrebbe ipotizzare unicamente l'opportunità di porre dei dossi artificiali per il rallentamento e dispositivi ottici di dissuasione, valutando la fattibilità dell'intervento visto che il versante a monte presenta pendenze elevate. L'uscita del varco V07 sulla SP142 (posizione A) rappresenterebbe un punto di attraversamento altamente pericoloso e reso ancor più difficile dalla presenza di muri di sostegno difficilmente o per nulla superabili da parte della fauna selvatica. Attualmente è possibile ipotizzare uno stretto percorso che permetterebbe di raggiungere, attraverso via Borgoagnello, le aree aperte che si trovano ben al disotto del tracciato della strada, che qui corre in rilevato (posizione B). In questa posizione potrebbero esserci le caratteristiche idonee per la realizzazione di un sottopasso faunistico che potrebbe essere ipotizzato se le indagini faunistiche dovessero indicarne la necessità. Si evidenzia che ad oggi lungo via Borgoagnello il varco ha un'ampiezza esigua di soli 50 metri.

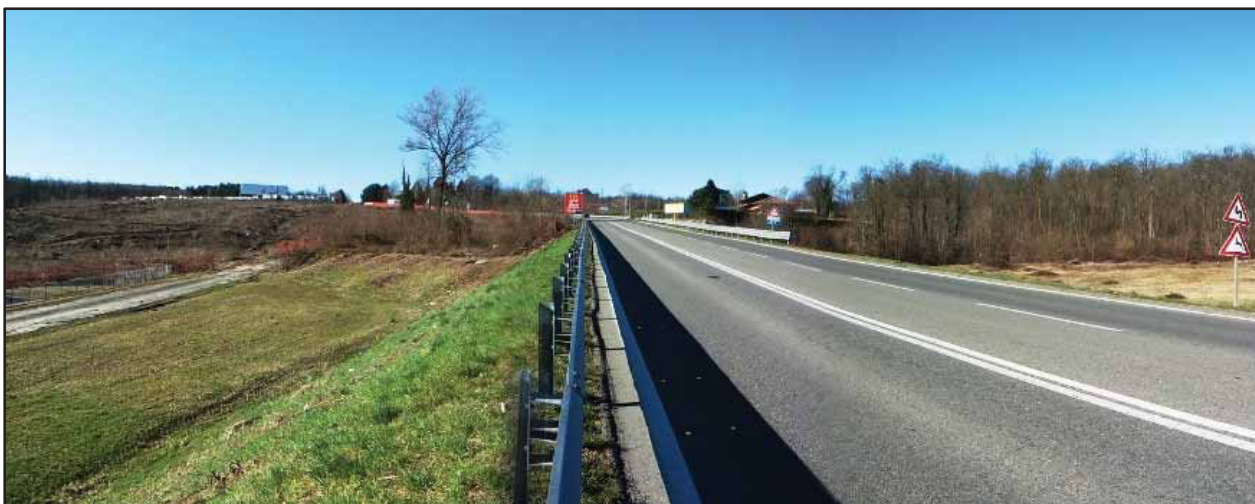
Figura 50 – Tratto della SP142 che scorre in rilevato rispetto al piano campagna in località Borgo Agnello (Posizione B in Figura 29).

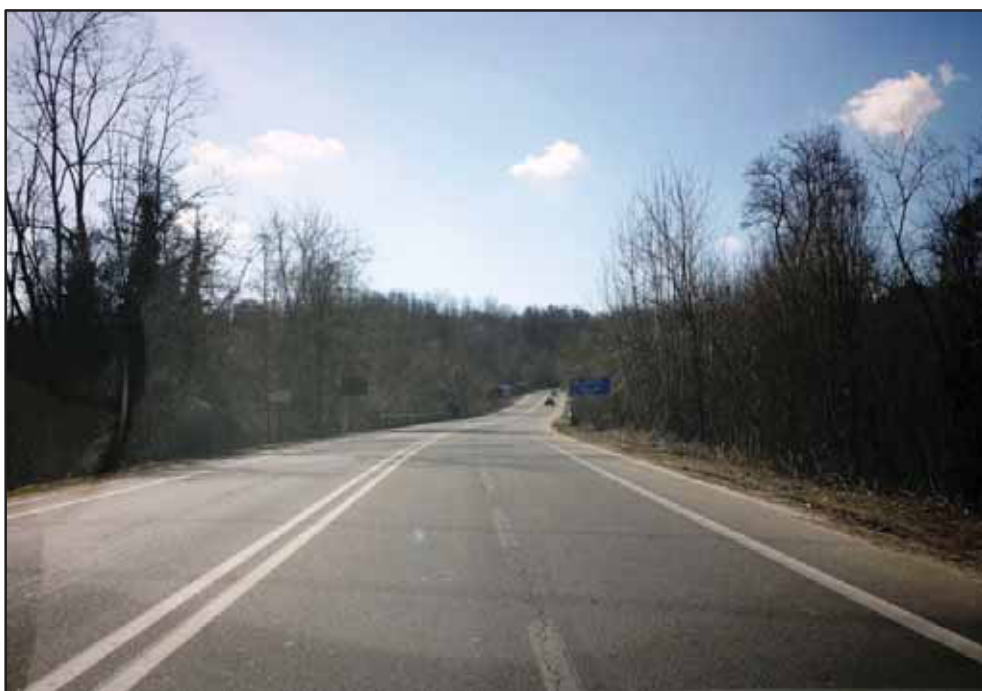
Lo stato di conservazione degli ambienti naturali si mantiene buono ma la permeabilità faunistica lungo il varco è ostacolata dalla presenza della SR142 Biellese, caratterizzata da volumi di traffico intensi, e dalla strada comunale che da essa si dirama e che conduce a Mercurago di Arona (Via per Oleggio Castello). I sopralluoghi preliminari presso il varco hanno permesso di verificare il passaggio di capriolo (*Capreolus capreolus*), volpe (*Vulpes vulpes*) e cinghiale (*Sus scrofa*) lungo l'alveo del torrente Vevera, mentre segnalazioni verificate del personale del Parco Naturale dei Lagoni di Mercurago hanno confermato l'attraversamento, talvolta conclusosi con l'investimento dell'animale, da parte di cervo e capriolo lungo Via per Oleggio Castello.

Figura 52 – Tratto della SP142 che precede il ponte sul torrente Vevera.

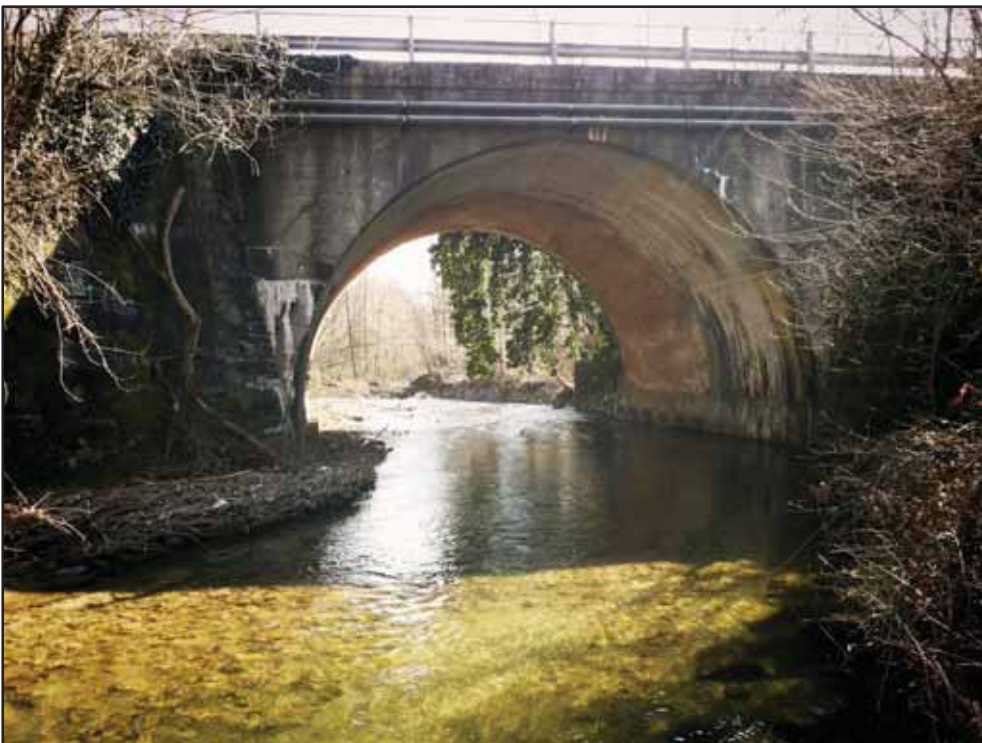
Figura 54 – Ponte della SP142 per permettere il superamento del torrente Vevera.

L'esistenza di un ampio sottopasso lungo la SP142 per il superamento del torrente Vevera, già in parte utilizzato soprattutto dalla fauna ungulata, rappresenta indubbiamente un vantaggio che occorre sfruttare e potenziare. La disposizione di un sistema di frange laterali permanentemente asciutte, per evitare che l'intera ampiezza dell'alveo possa risultare non percorribile da parte della fauna terrestre di dimensioni minori. Le strutture dovranno essere raccordate correttamente con le sponde naturali e contemporaneamente potrebbe essere previsto un sistema di reti o siepi per favorirne l'utilizzo.

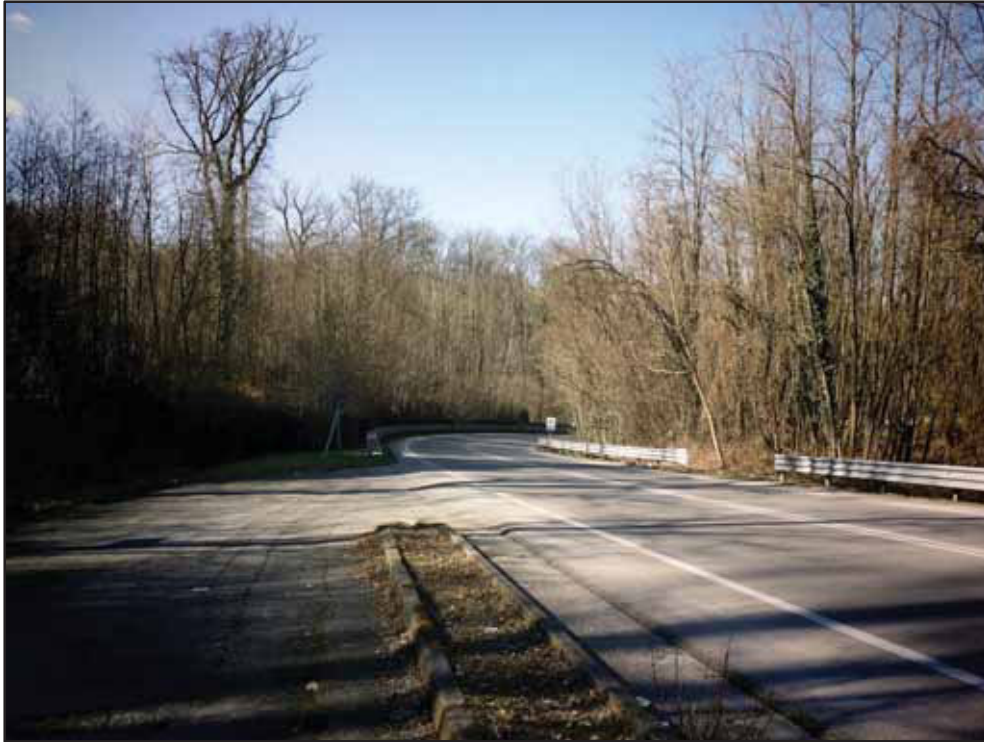
Figura 55 – Tratto superiore della SP142 verso Oleggio Castello che presenta barriere di delimitazione delle proprietà e muri di contenimento che impediscono il passaggio della fauna.

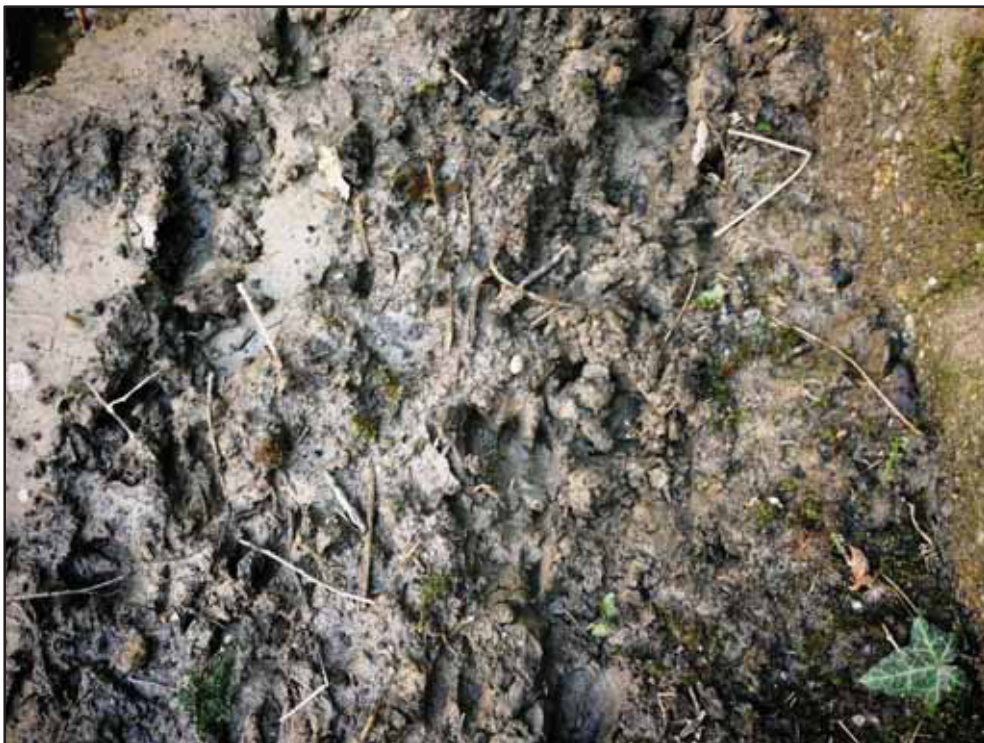
Figura 56 – Impronte di capriolo e cinghiale in corrispondenza del passaggio sotto la SP142 del torrente Vevera.

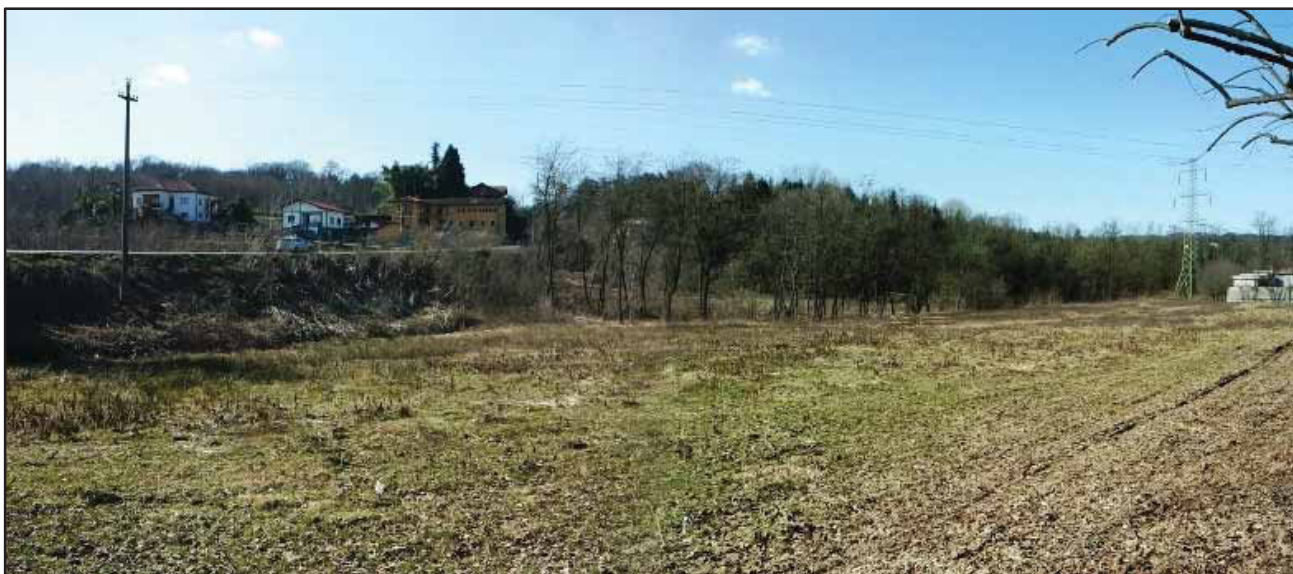
Figura 57 – Ampia zona incolta a nord di Via Oleggio Castello a Mercurago di Arona; si noti il dislivello tra la piana ed il tracciato della strada comunale.

Il superamento in sicurezza della strada comunale Via per Oleggio Castello da parte della fauna selvatica potrebbe avvenire mediante la realizzazione di uno o più sottopassi faunistici sfruttando il percorso in rilevato della sede stradale, unitamente ad un sistema di reti o siepi per impedire il superamento della stessa al di fuori dei passaggi sicuri.

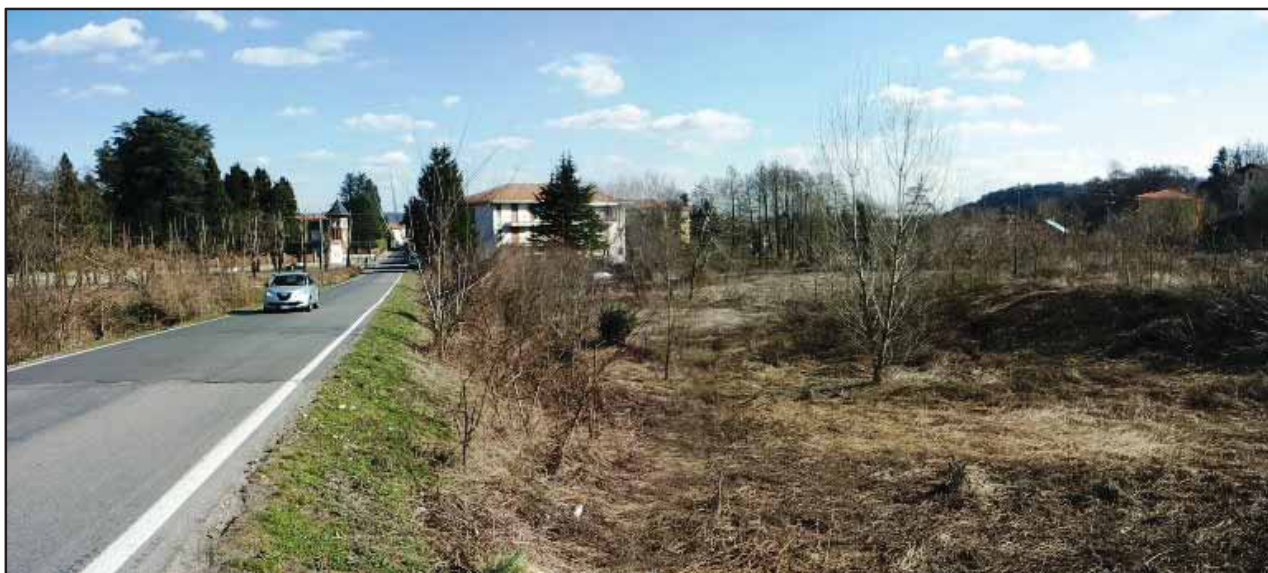
Figura 58 – Aree incolte a sud di Via Oleggio Castello a Mercurago di Arona; si noti il dislivello tra la piana ed il tracciato della strada comunale.

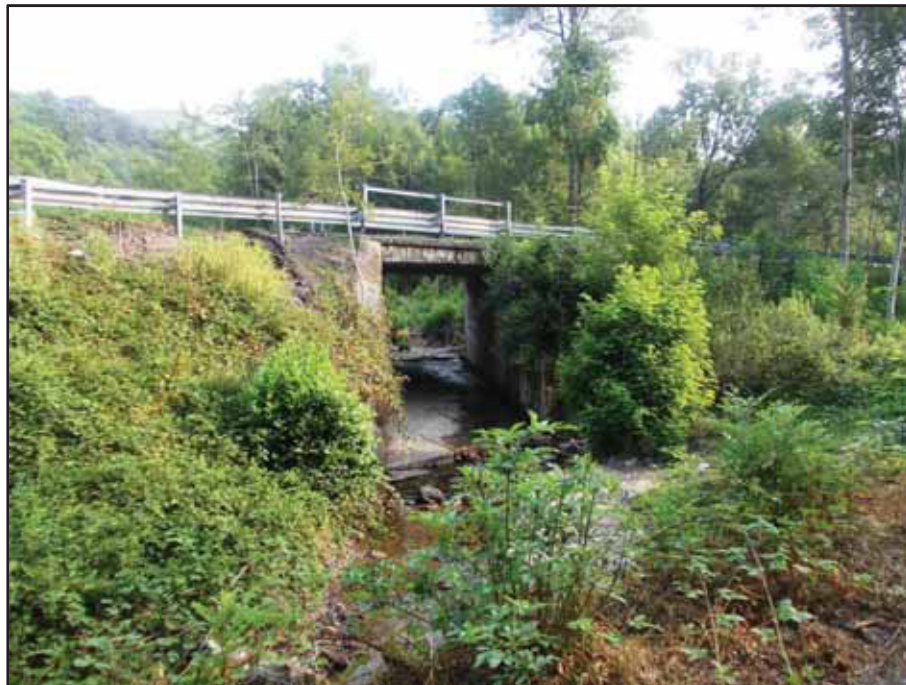
Gli ambienti naturali risultano nel complesso ancora ben rappresentati e conservati, favorendo gli spostamenti della fauna selvatica; la continuità di tali ambienti risulta fortemente invalidata dalla presenza della SP34 che per lunghi tratti corre al livello del piano di campagna senza soluzioni che impediscano l'attraversamento stradale da parte della fauna. In corrispondenza del superamento della valle del torrente Terzago, la strada si sopraeleva e supera il corso d'acqua con una struttura ampia che lascia estese porzioni di alveo asciutte che rendono idoneo il passaggio di fauna terrestre, anche di notevoli dimensioni, durante buona parte dell'anno, senza che debbano essere previsti adeguamenti. Maggiori difficoltà possono essere incontrate da fauna di piccole dimensioni e con minori capacità di spostamento (es. riccio europeo).

Figura 63 – Tratto incanalato del torrente Terzago sotto il tracciato della SP34 dell'Alto Vergante in territorio comunale di Invorio.

Le considerazioni da fare possono riguardare un miglioramento del raccordo tra l'alveo canalizzato del torrente e le sponde rialzate a monte e a valle della canalizzazione, per consentire anche alla fauna di piccole dimensioni di superare facilmente ed in sicurezza l'infrastruttura viaria. Posa di reti per favorire gli spostamenti della fauna verso il fondovalle del torrente Terzago ed impedire l'attraversamento in tratti non sicuri.

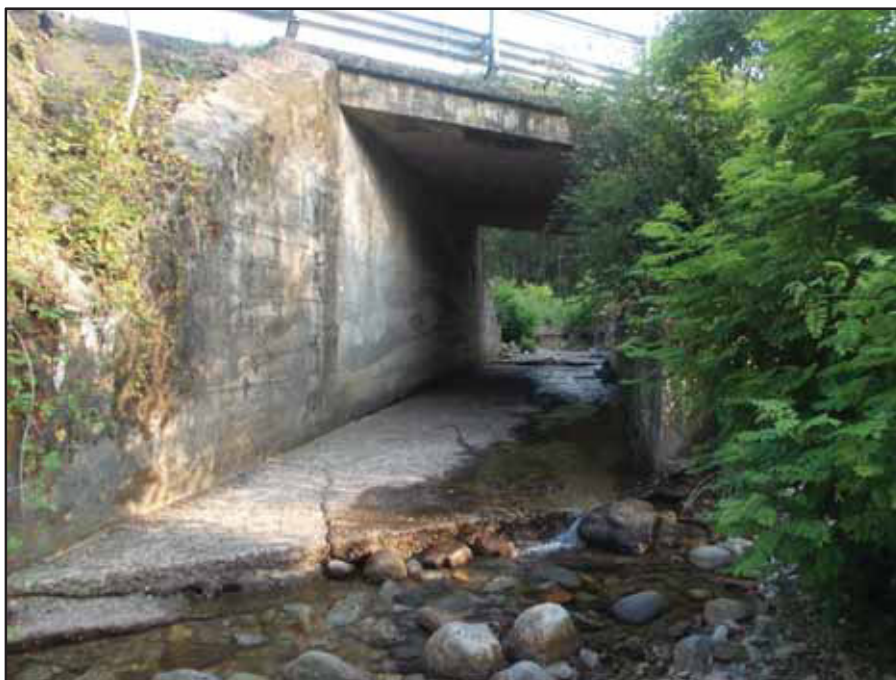
Figura 64 – Particolare dell'uscita a sud del tratto incanalato del torrente Terzago.

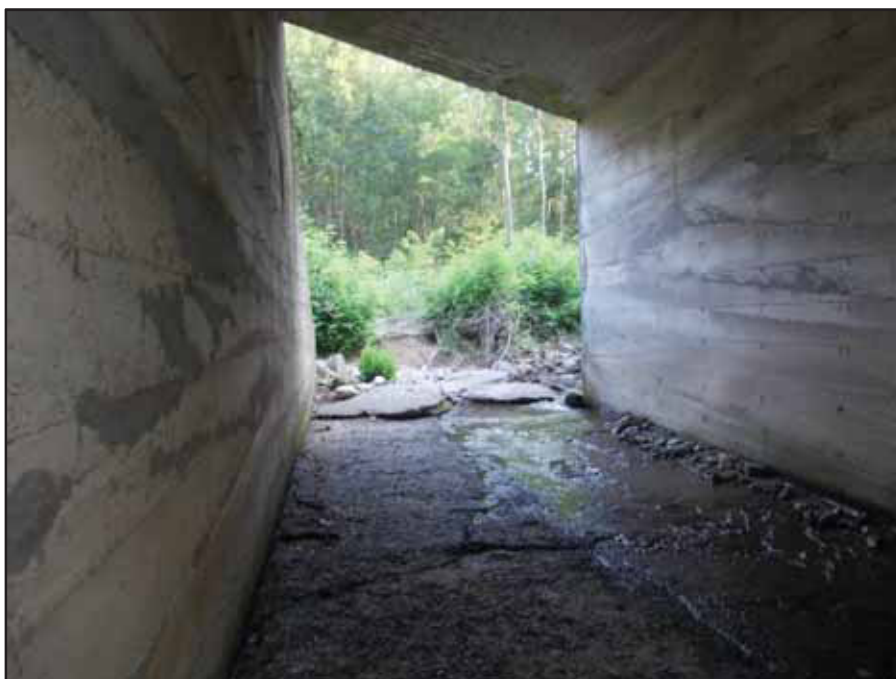
Figura 65 – Particolare dell'ingresso a nord del tratto incanalato del torrente Terzago.

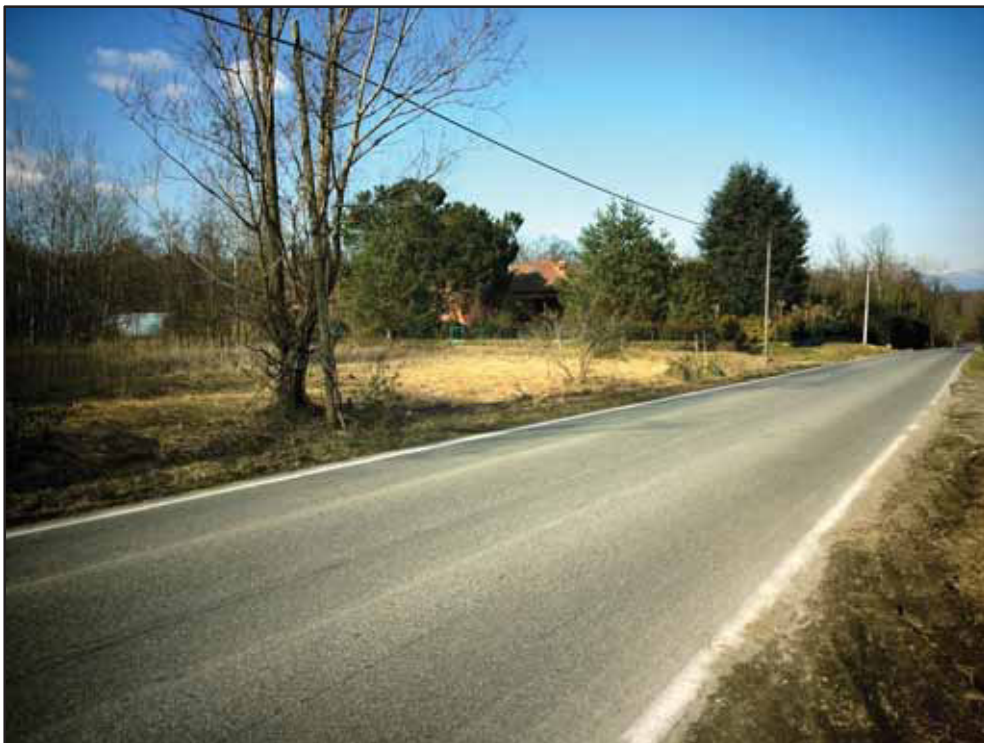
Figura 72 – Attraversamento della SP19-Castelletto di Momo/Oleggio Castello in corrispondenza del varco V09-Gattico.

Considerando le caratteristiche del tracciato della SP19 ed il modesto volume di traffico che la stessa fa registrare, è auspicabile la posa di dispositivi ottici di dissuasione per la fauna terrestre.

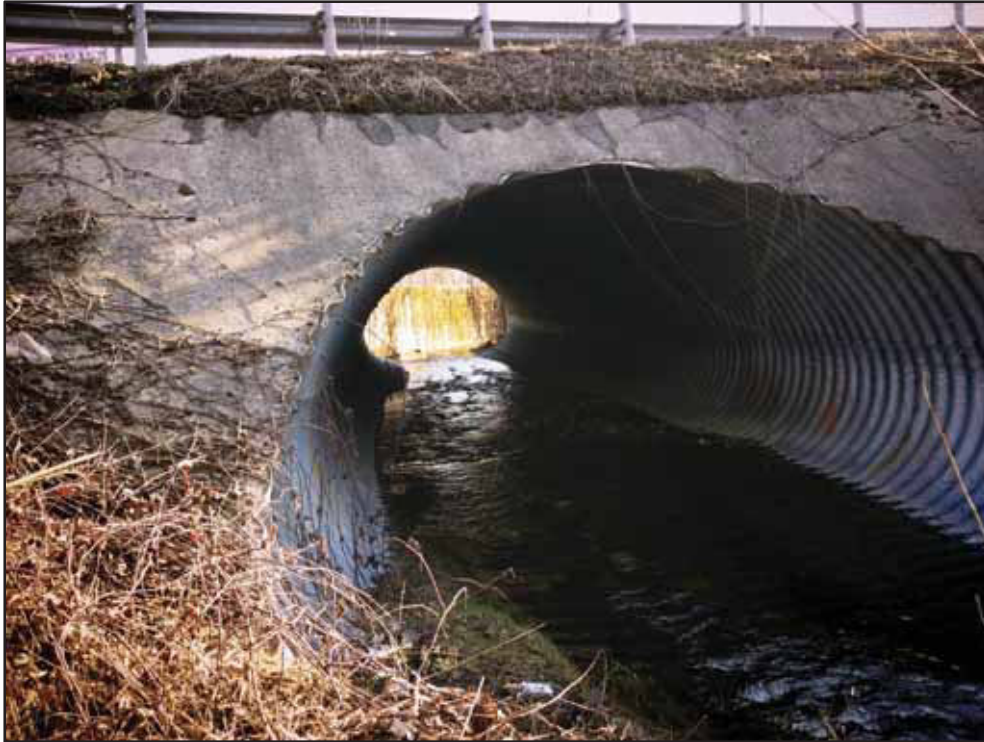
Figura 78 – Passaggio in lamiera grazie al quale il fosso Geola scorre sotto la SR142 Biellese.

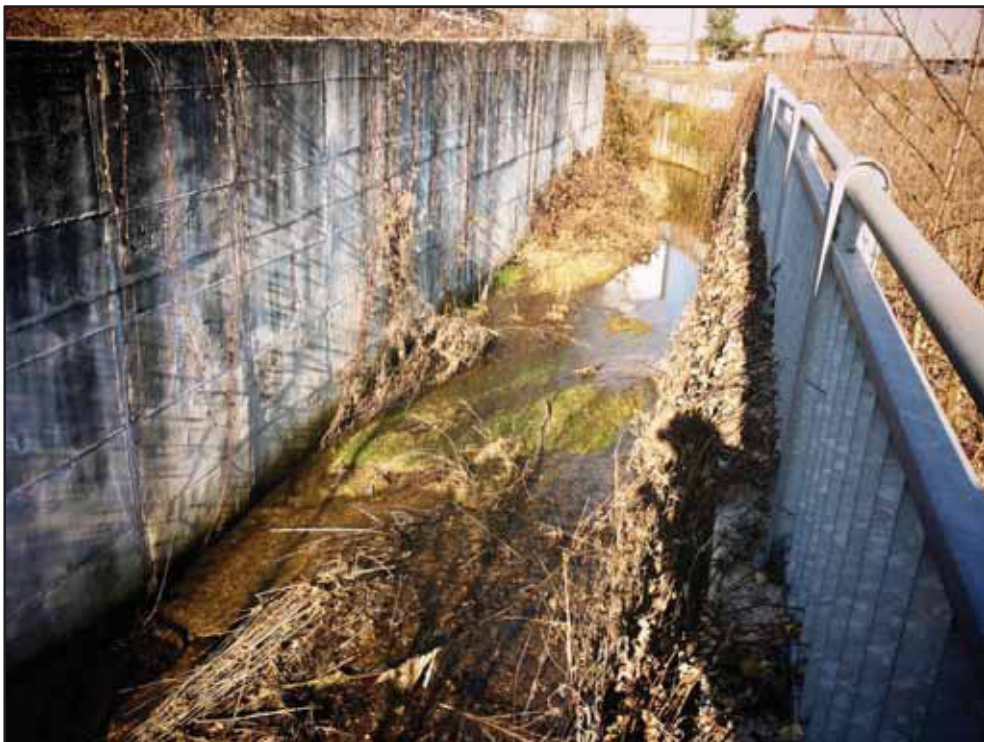
Figura 79 – Tratto del fosso Geola a valle del superamento della SR142 Biellese con argini cementificati ma presenza di depositi e vegetazione terrestre pioniera in alveo.

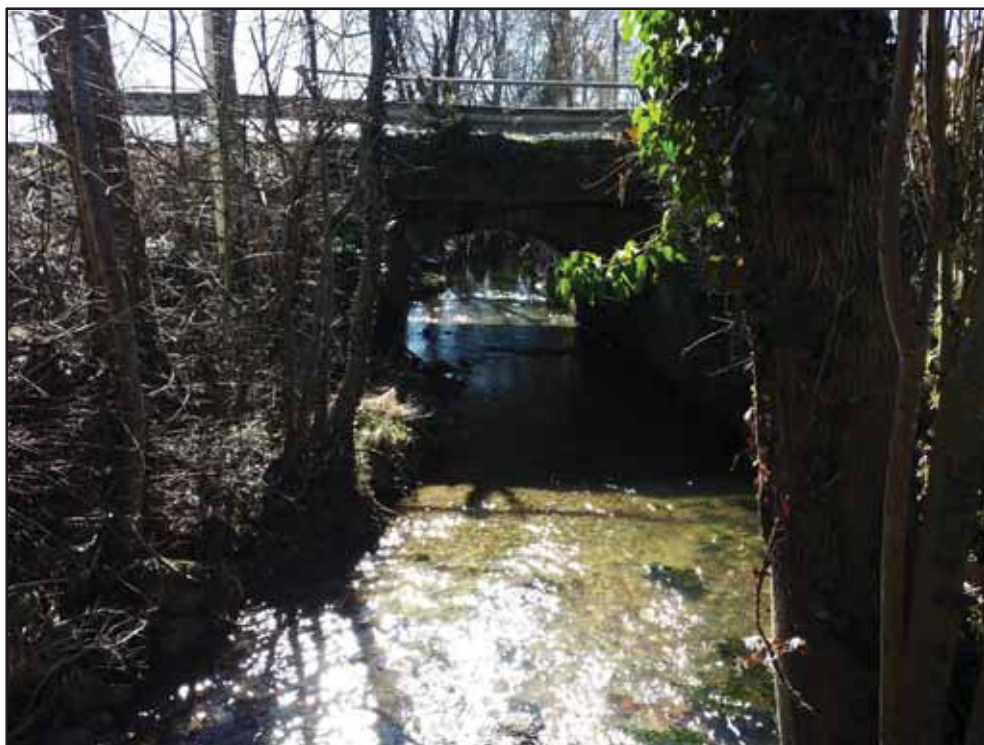
Figura 82 – Tratto a valle del fosso Geola in corrispondenza del superamento della SP32dir.

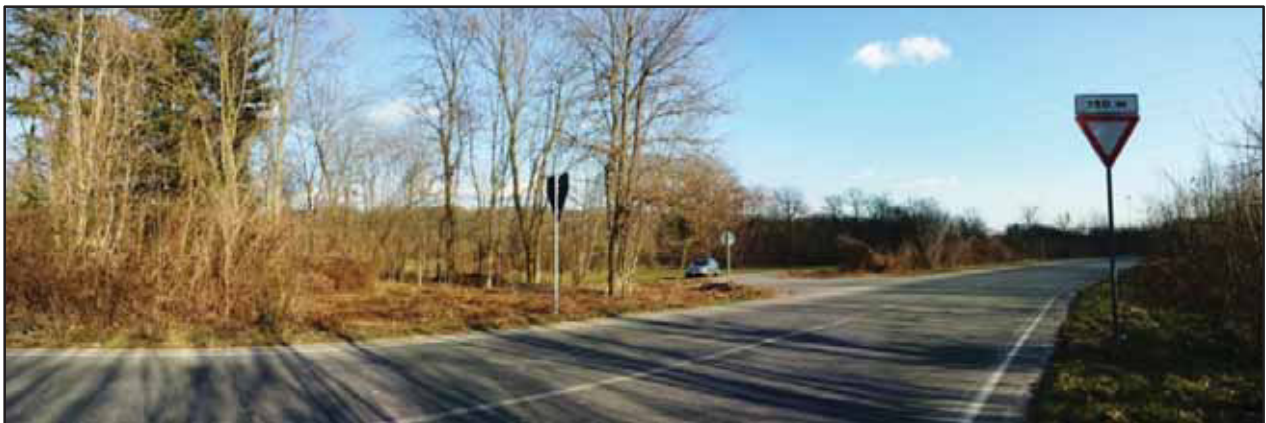
Figura 90 – Visione d'insieme del tratto di Via Divisione Beltrami individuato quale attuale unica apertura possibile di connessione nel varco V11-Braga Novarese.

Si propone di mantenere e conservare l'apertura e la continuità attualmente presente e di favorire l'attraversamento della fauna nel tratto maggiormente lontano dalla rotatoria di connessione alla SS229/II con il posizionamento di reti o siepi dense. Si auspica anche la posa di dispositivi ottici di dissuasione in prossimità dell'area prescelta per l'attraversamento.

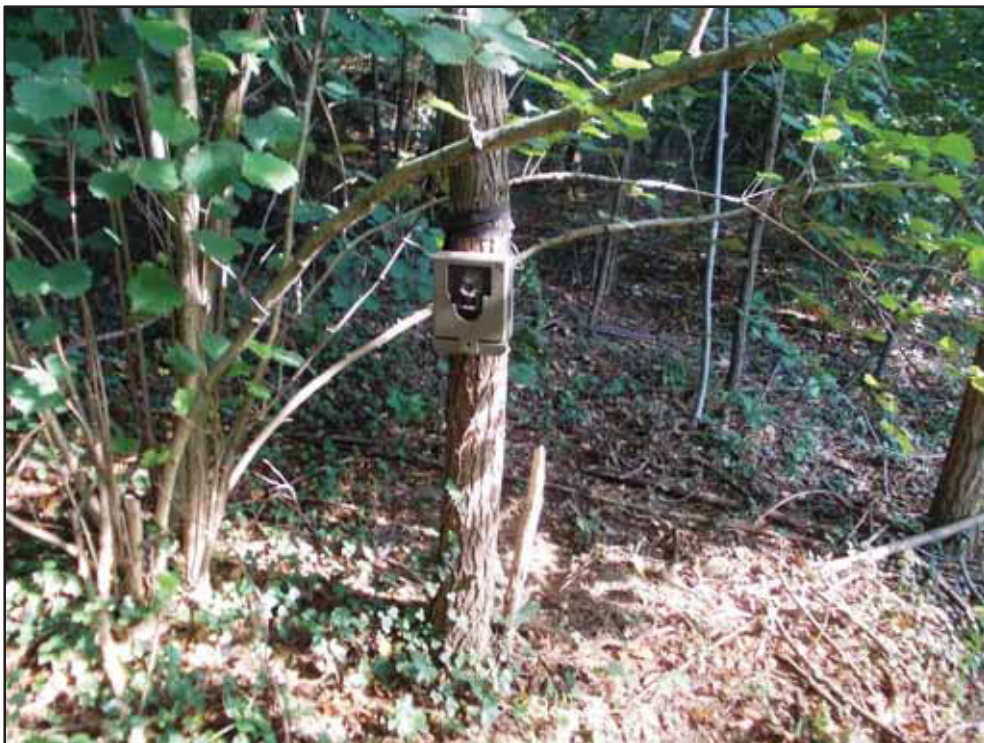
Figura 93 – Dispositivo di ripresa posizionato nei boschi di robinia e castagno in prossimità della SP34 dell'Alto Vergante.

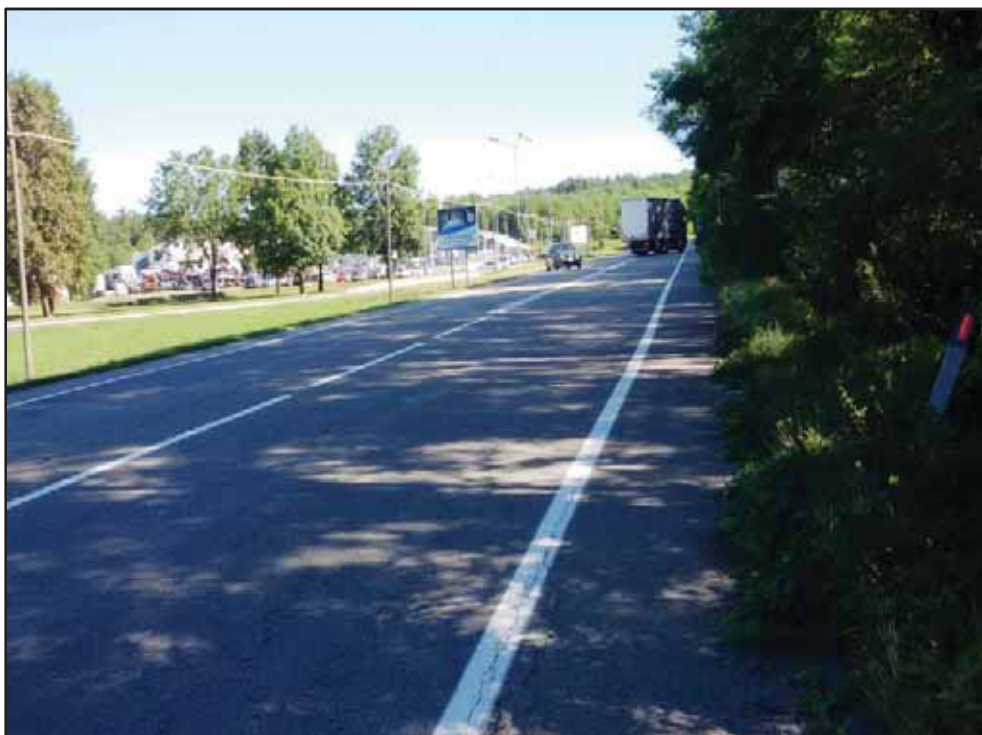
Figura 98 – Tratto della SR142 Biellese che attraversa le formazioni boschive tra Borgomanero, Gattico, Inverio e Paruzzaro.

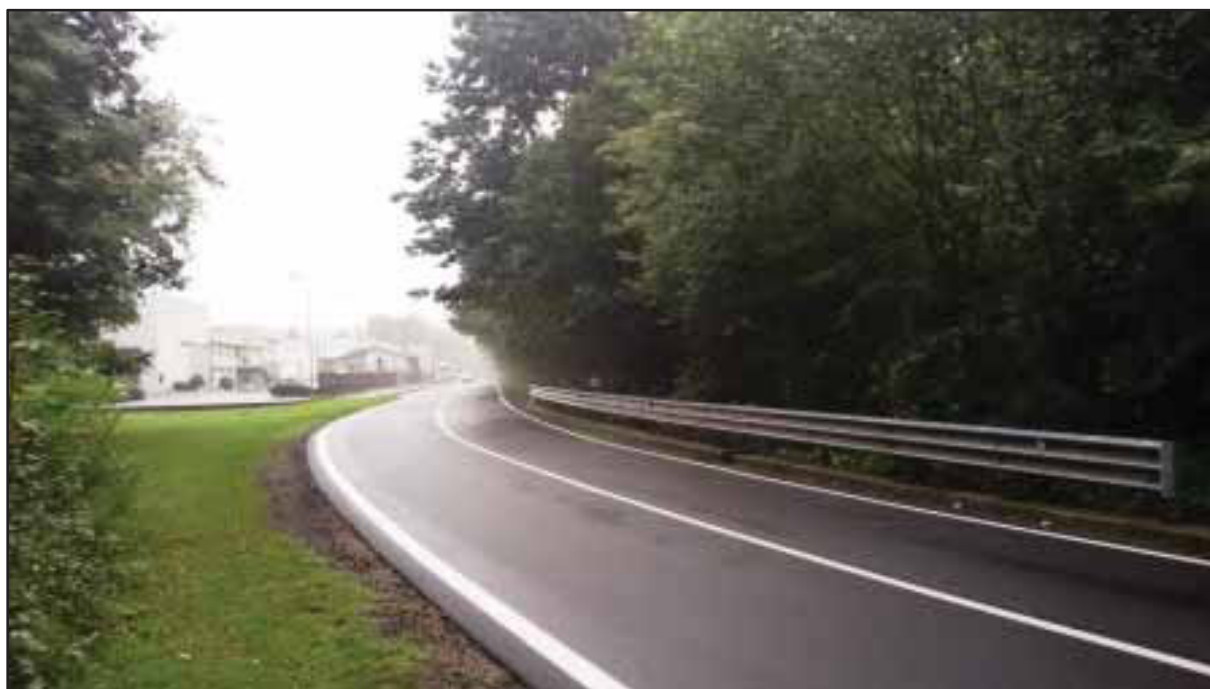
Figura 103 – Tratto settentrionale della SP33/A di Briga che attraversa le formazioni boschive presenti nella porzione iniziale del Corridoio C2 (ramo C2b).

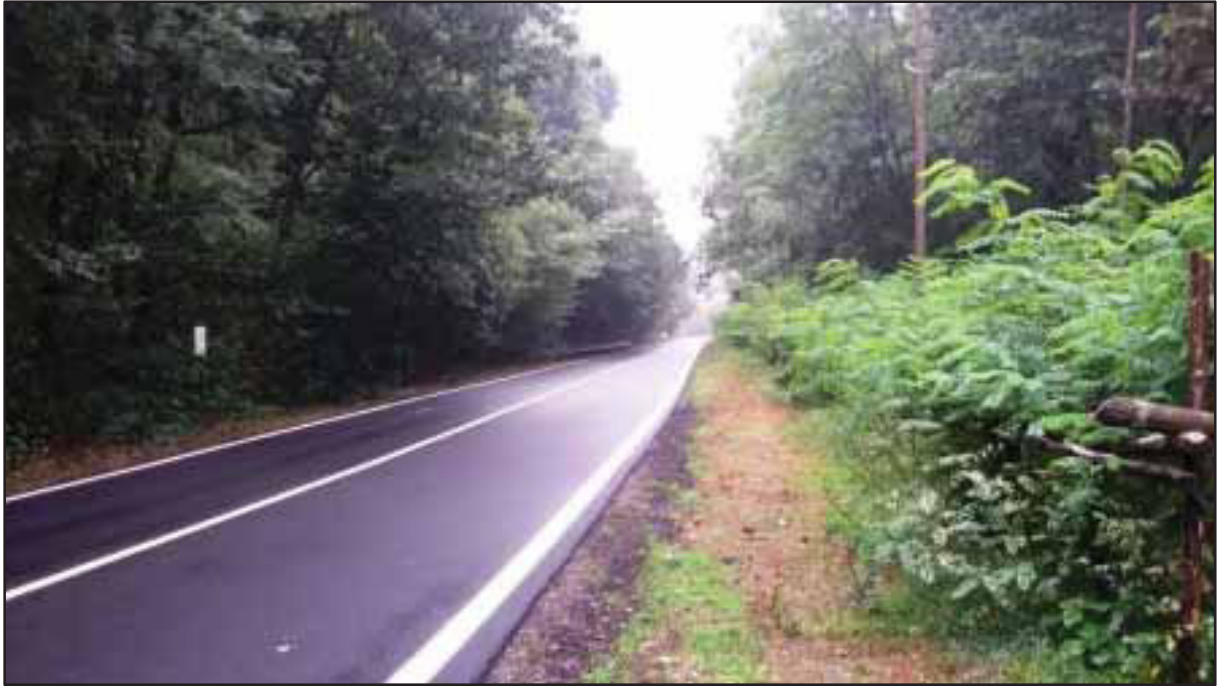
Figura 104 – Tratto meridionale della SP33/A di Briga che attraversa le formazioni boschive presenti nella porzione iniziale del Corridoio C2 (ramo C2b).
