## RETE ECOLOGICA DELLA PROVINCIA DI NOVARA

SCHEDE DESCRITTIVE DEI VARCHI ECOLOGICI

A cura di Nicola Gilio e Fabio Casale

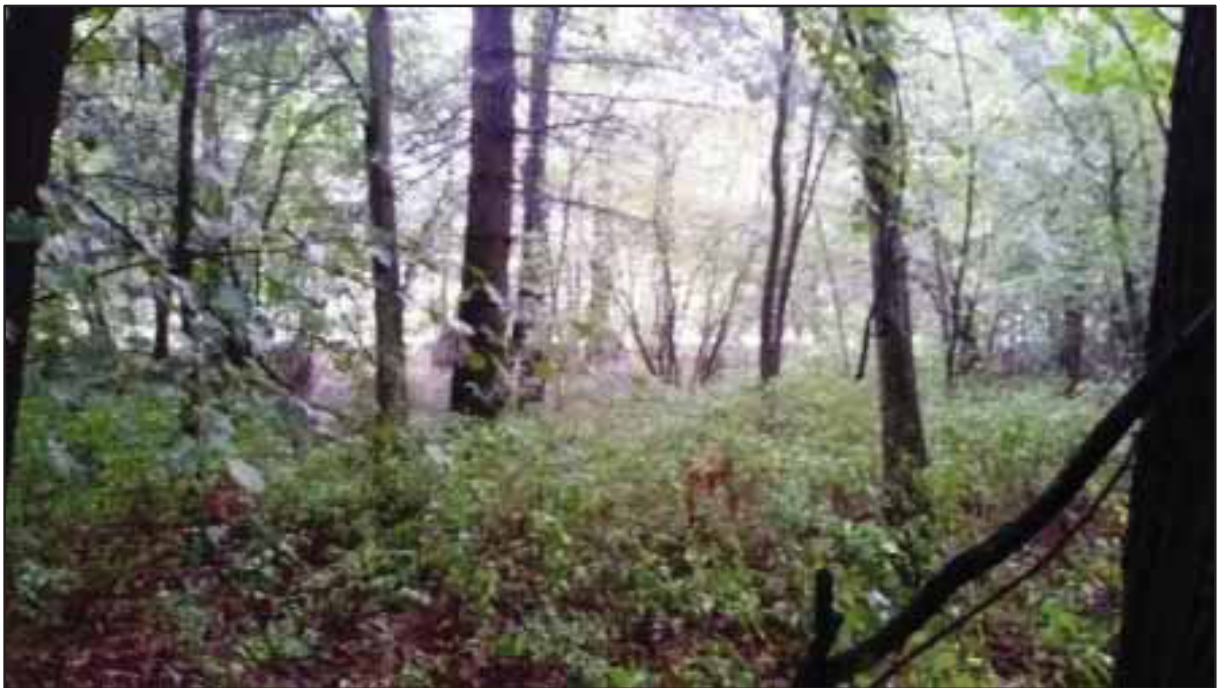
Figura 105 – Aspetto delle formazioni boschive presenti nella porzione iniziale del Corridoio C2 (ramo C2b).

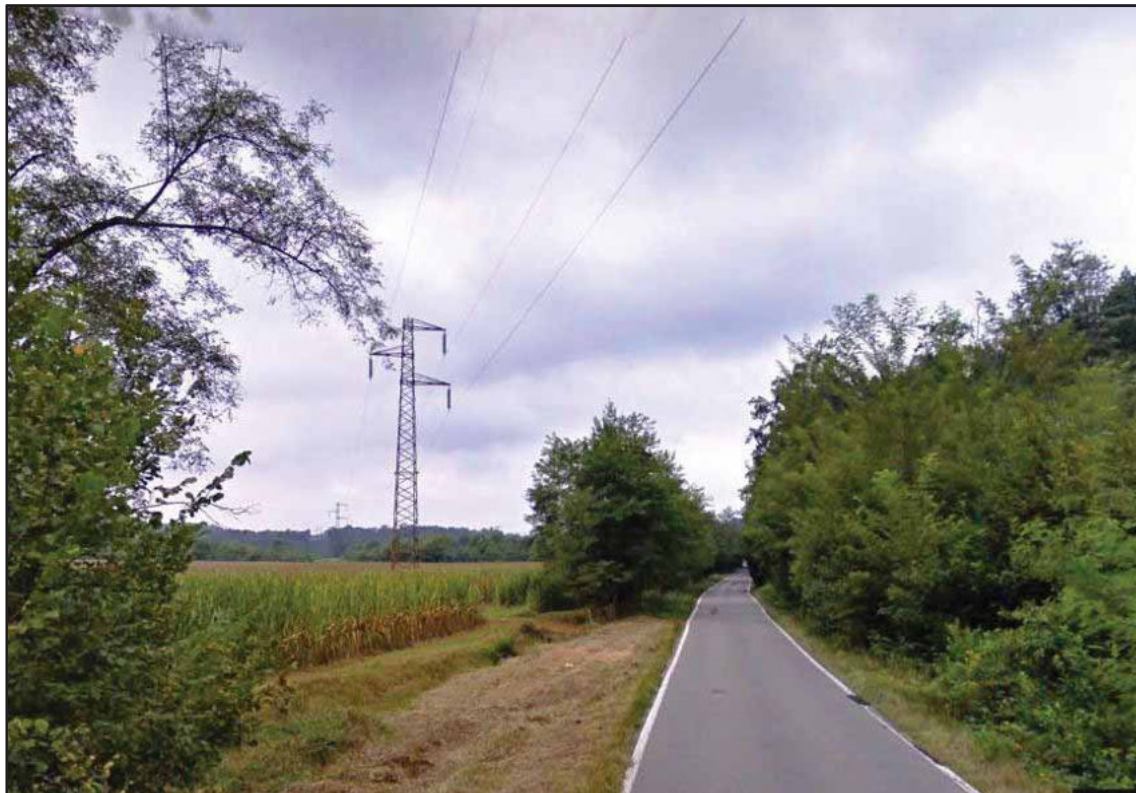
Figura 108 – Aspetto degli ambienti attraversati dalla S P89 Oleggio Castello - Comignago in direzione nord (a sinistra il corridoio C2b e a destra l'Area Sorgente 2 "Lagoni di Mercurago").

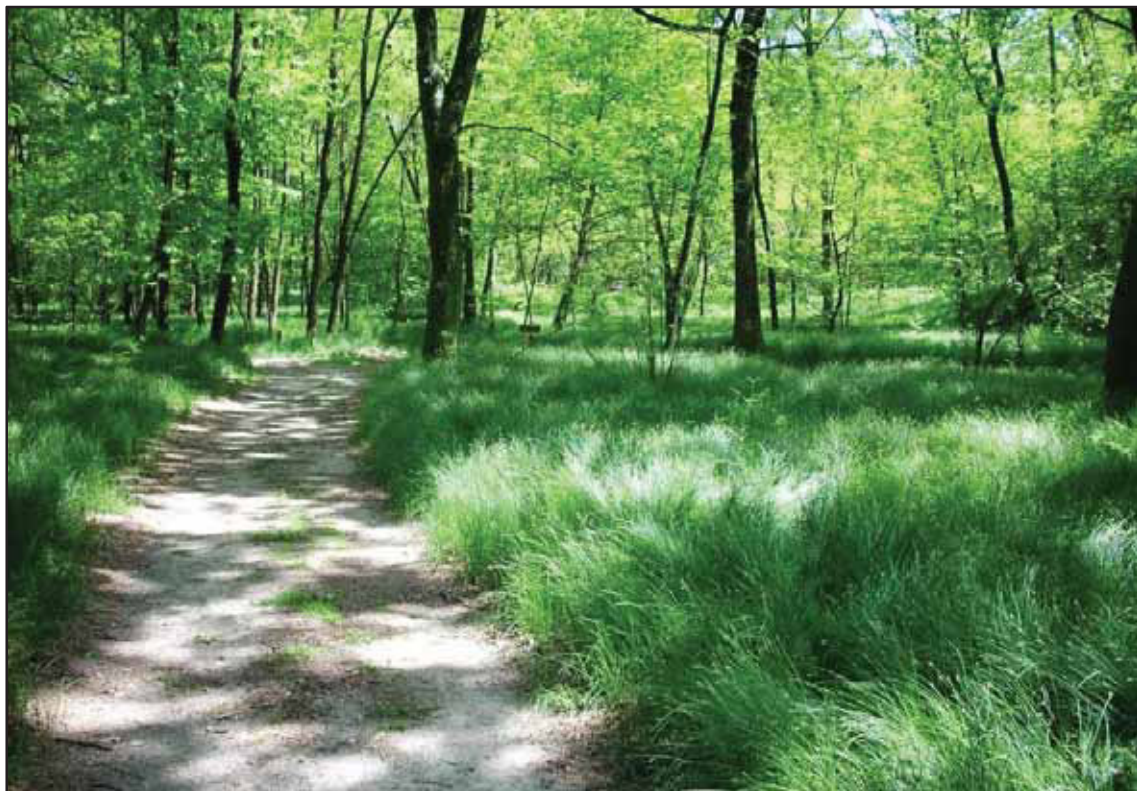
Figura 109 – Aspetto delle formazioni boschive presenti nella porzione meridionale della AS2 “Lagoni di Mercurago”.

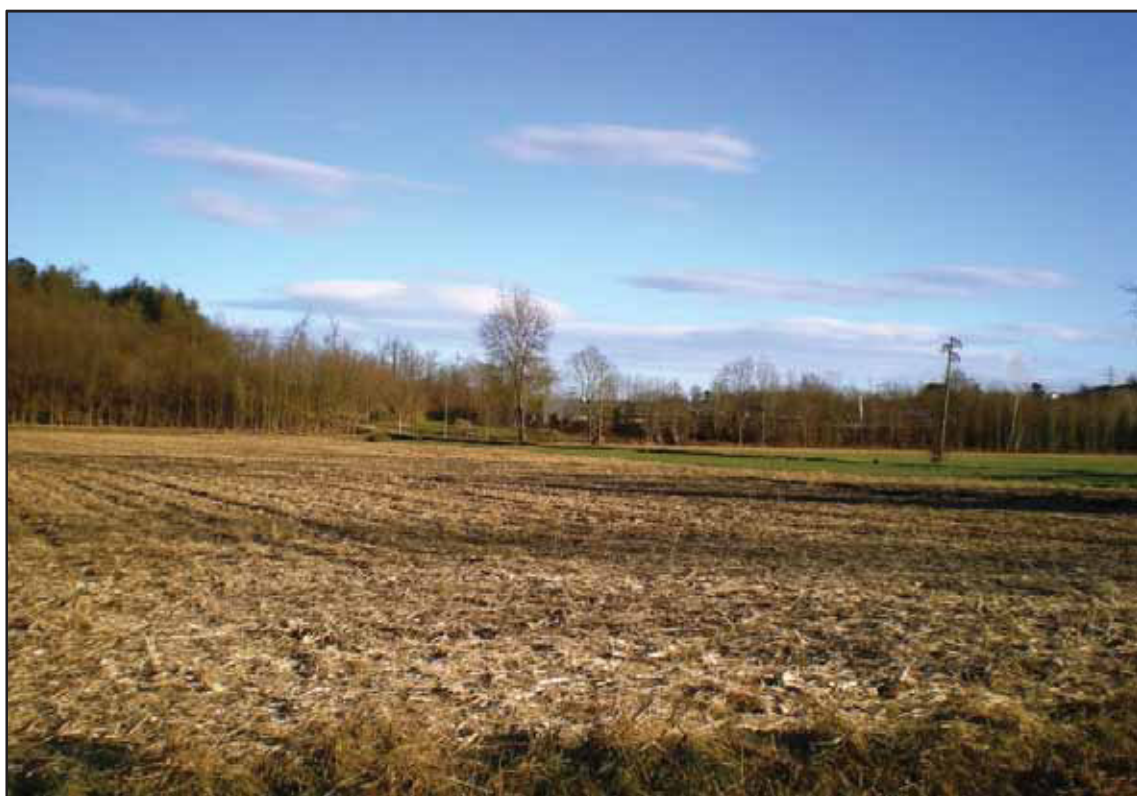
Figura 110 – Aspetto delle colture cerealicole e dei prati da sfalcio presenti nel Corridoio C2 (ramo C2b) i prossimità del varco V39.

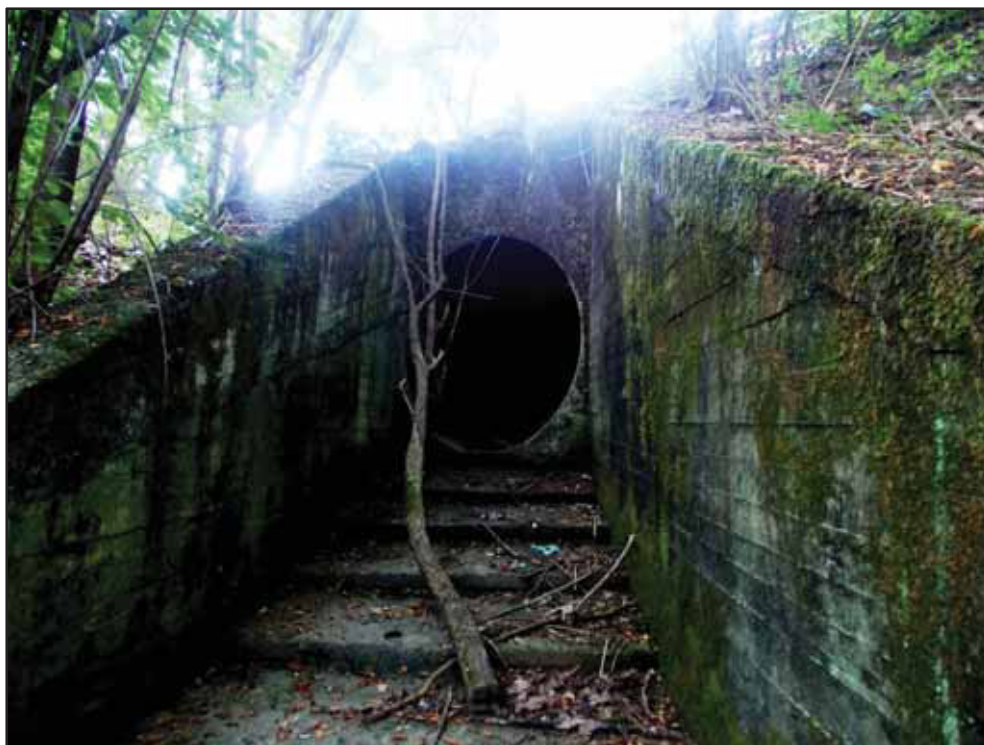
Figura 112 – Tratto finale della canalizzazione che convoglia a valle della SP142 le acque meteoriche raccolte dall'impluvio a monte.

L'esistenza di un'ampia canalizzazione sotto la SP142 rappresenta indubbiamente un vantaggio che è indispensabile garantire e conservare. Sarà necessario mantenere liberi gli attuali accessi alla struttura ed eventualmente prevenire l'accentuarsi di situazioni di degrado legate all'abbandono di rifiuti.

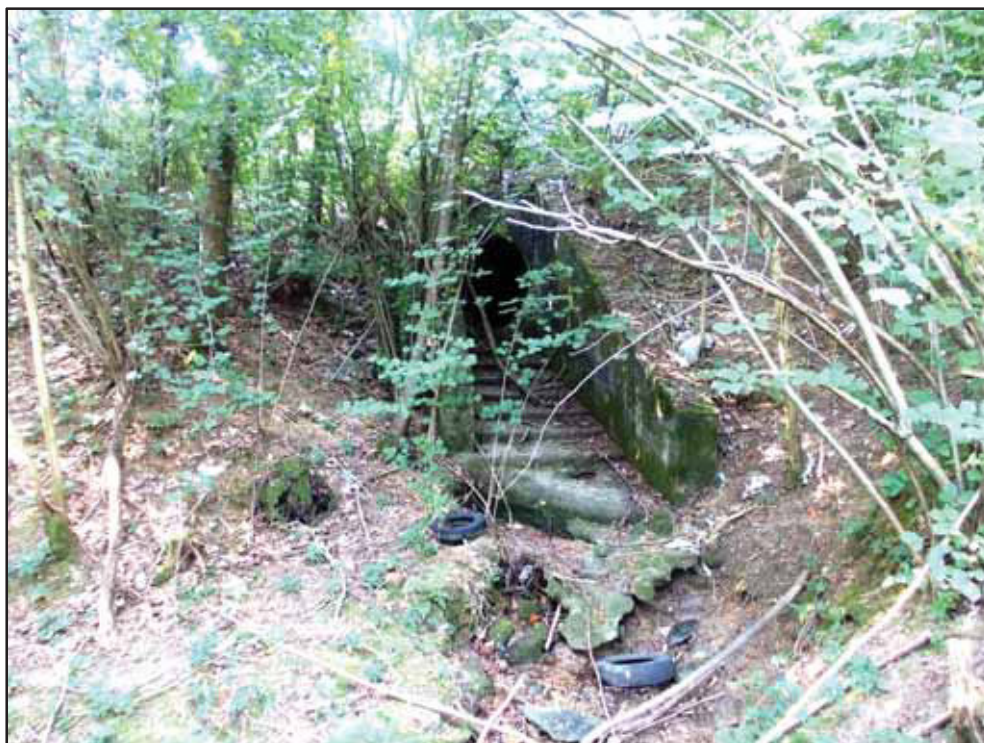
Figura 113 – Raccordo con il fondovalle della canalizzazione a valle della SP142; sono evidenti alcune locali situazioni di degrado legate all'abbandono di rifiuti.

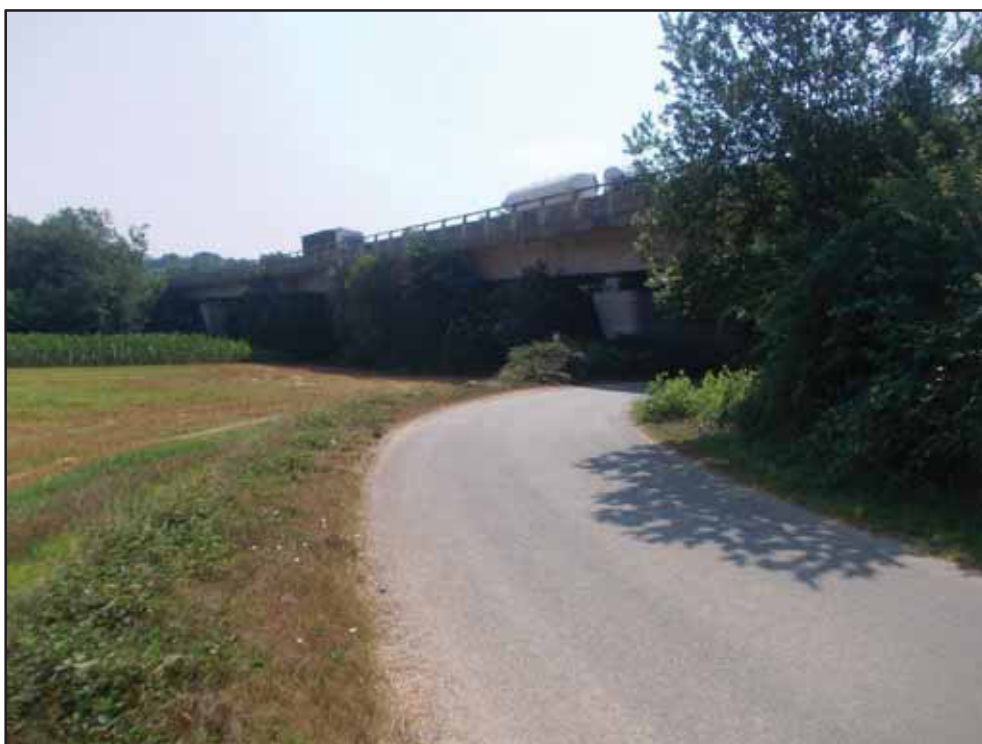
Il varco è localizzato al confine tra i comuni di Borgomanero e di Cressa, in corrispondenza del cavalcavia Lirone della A26-Genova Voltri/Gravellona Toce (cavalcavia Lirone 527 metri), necessario a superare la valle dell'omonimo torrente. Il contesto ambientale è per lo più agricolo, con estese superfici occupate da colture foraggere (cereali autunno-vernini e mais) alle quali si associano però elementi naturali. Nella porzione orientale del varco si estende un'ampia area forestale governata a ceduo in cui prevalgono robinia (*Robinia pseudoacacia*), frassino (*Fraxinus excelsior*), ontano nero (*Alnus glutinosa*), area forestale che si riduce, in prossimità dell'asse mediano del varco, in una stretta fascia che fiancheggia l'alveo del torrente Lirone.

Figura 118 – Vista settentrionale del viadotto Lirone della A26-Genova Voltri/Gravellona Toce, in corrispondenza del varco V18- Borgomanero/Cressa.

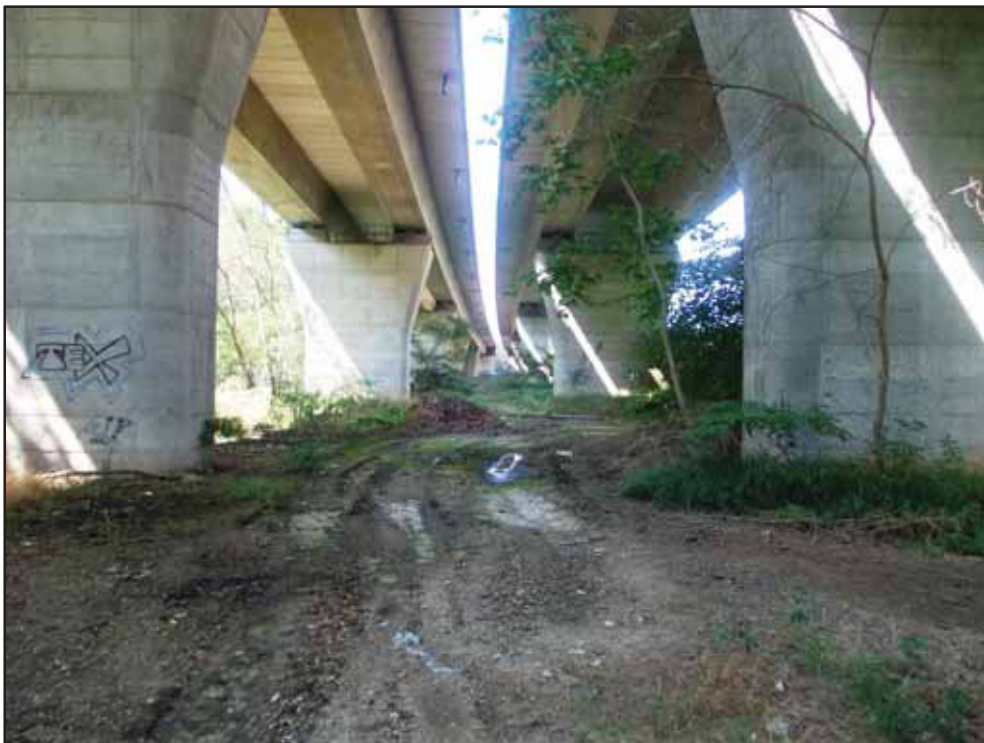
Gli ambienti naturali conservano ancora un discreto grado di complessità; nonostante esistano locali situazioni di degrado (piccole discariche nelle immediate vicinanze delle strutture di sostegno del cavalcavia) e la presenza di reti metalliche, per la fauna restano ampie possibilità di spostamento lungo la direttrice nord-sud. Il disturbo antropico è da ritenersi comunque ad un livello molto basso, in particolar modo durante le ore tra il crepuscolo e l'alba, quando anche le attività legate all'agricoltura sono ferme.

Figura 120 – Veduta dell'ampio fronte di potenziale attraversamento sotto il cavalcavia Lirone della A26-Genova Voltri/Gravellona Toce.

Passaggio ampio e privo di ostacoli o pericoli. Si ritiene di non dover ricorrere ad interventi salvo eventualmente l'indicazione di mantenere la permeabilità delle aperture attualmente esistenti e contenere il proliferare di discariche abusive.

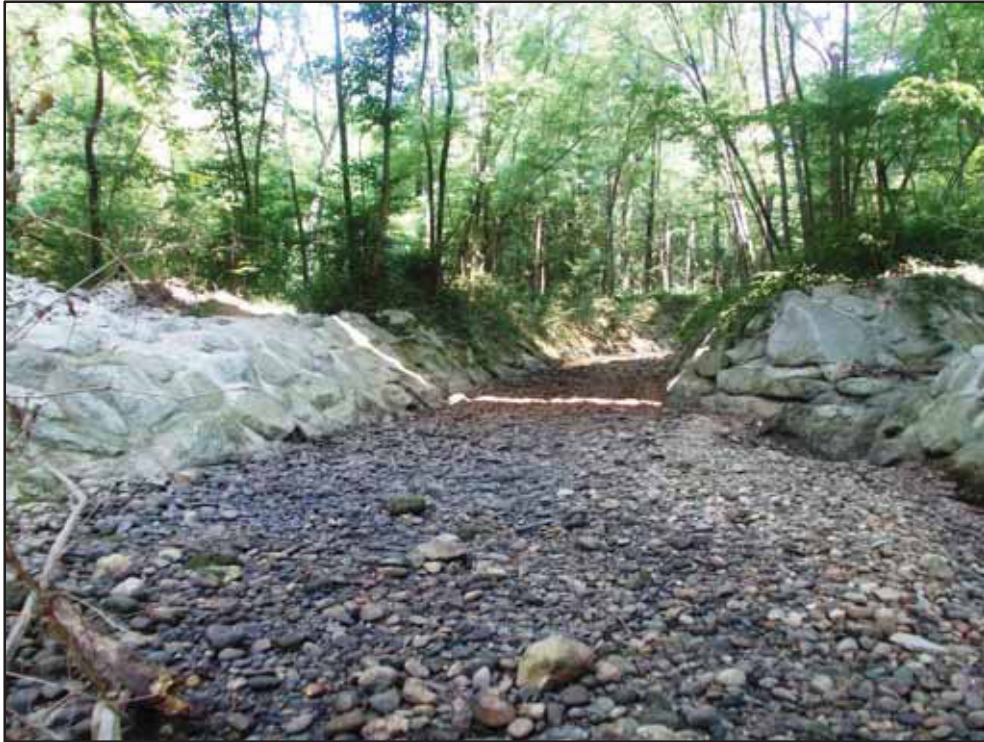
Figura 121 – Alveo incanalato del torrente Lirone nei pressi del varco V18-Borgomanero/Cressa.

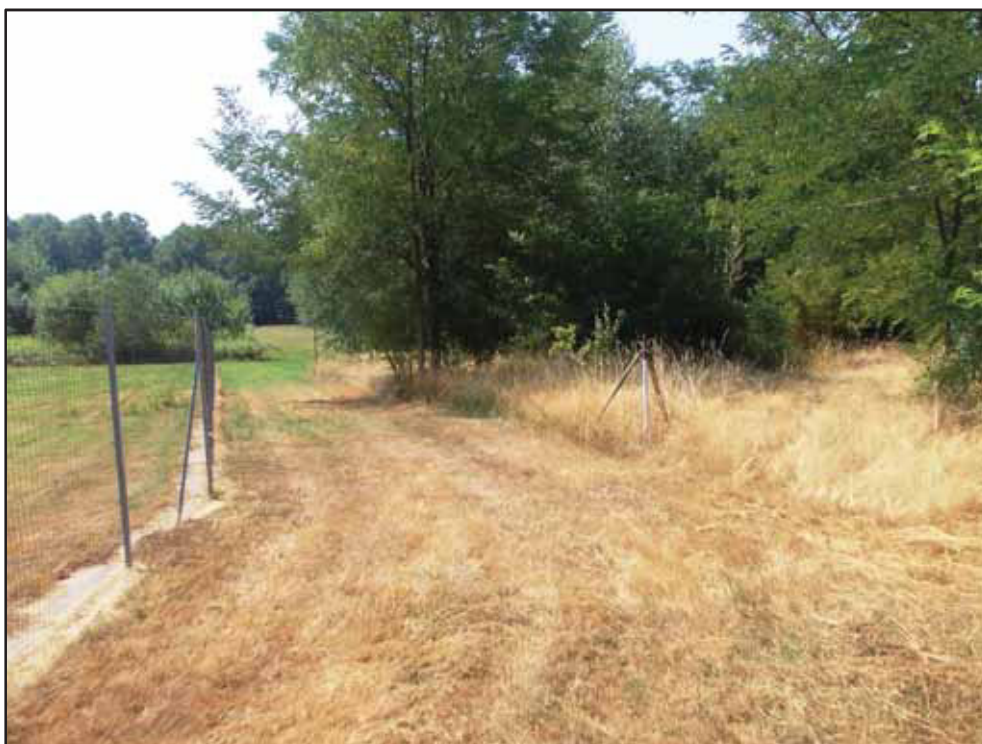
Gli elementi di criticità maggiori sono legati alla presenza di due arterie stradali convergenti poste a breve distanza e, nella porzione sud-occidentale del varco, alla presenza di reti di delimitazione di proprietà private e di protezione della sede autostradale che arrivano quasi ad occludere completamente il varco. Oltre alle normali reti di delimitazione della sede autostradale, infatti, una seconda recinzione di rete metallica corre parallelamente alla SP84, esercitando un rilevante effetto barriera e generando uno stretto collo di bottiglia che ostacola fortemente i flussi faunistici.

Figura 125 – Marcato restringimento del varco legato alla presenza di recinzioni private e reti di protezione autostradali (A26-Genova Voltri/Gravellona Toce) in prossimità della SP84 Borgomanero/Bogogno.

Considerando le caratteristiche del tracciato della SP19 e della SP84, che corrono al livello del piano di campagna divergendo progressivamente tra loro, oltre alla posa di dispositivi ottici di dissuasione all'attraversamento per la fauna terrestre, è auspicabile una revisione dei sistemi di delimitazione della sede autostradale che, come nella situazione analoga vista per il varco V9-Gattico, potrebbero interferire in misura decisamente inferiore con i potenziali spostamenti della fauna terrestre.

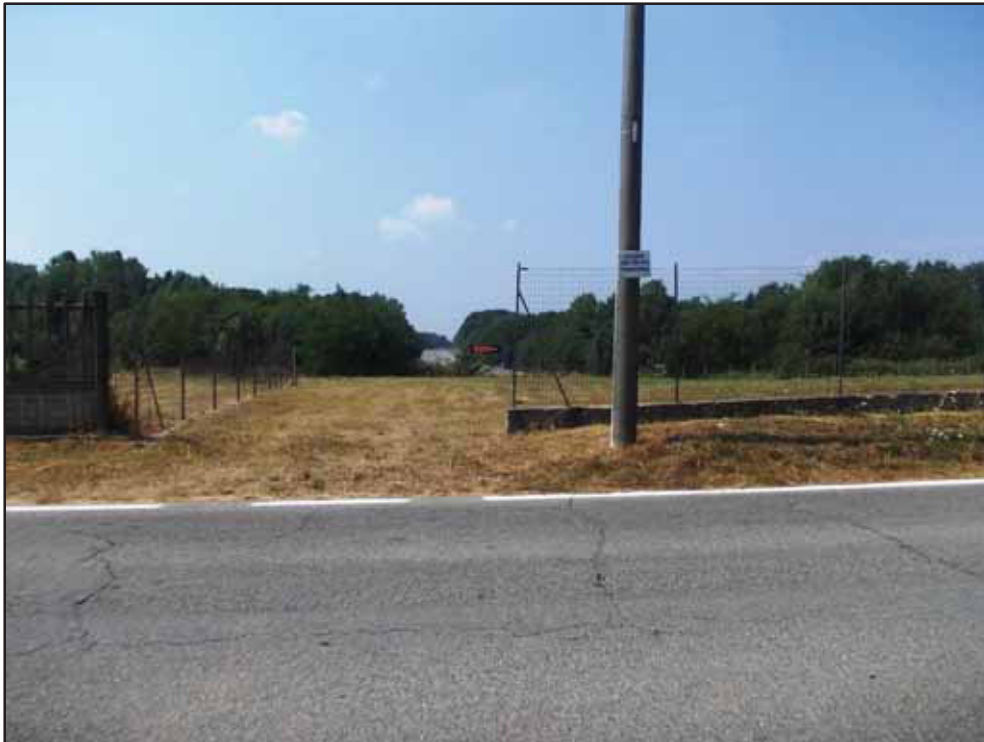
Figura 126 – Ulteriore forte riduzione dell'ampiezza del varco legata alla presenza di recinzione metallica posta parallelamente al tracciato della SP84 Borgomanero/Bogogno.

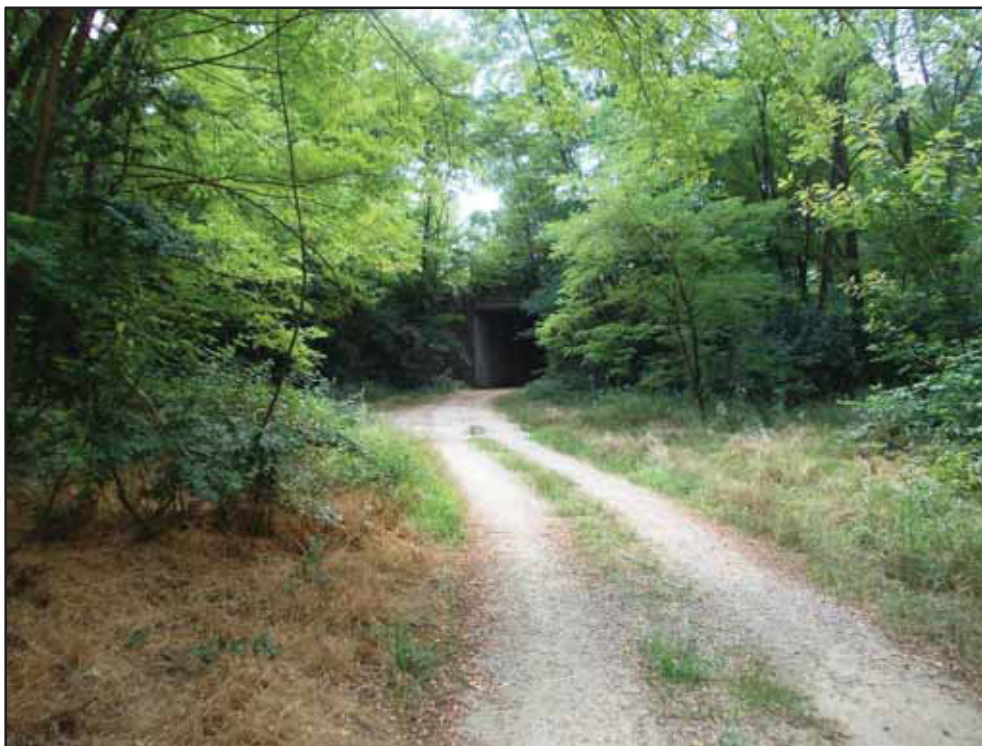
Figura 132 – Strada interpoderales in comune di Gattico che attraversa le formazioni boschive; sullo sfondo il sottopasso al tracciato autostradale.

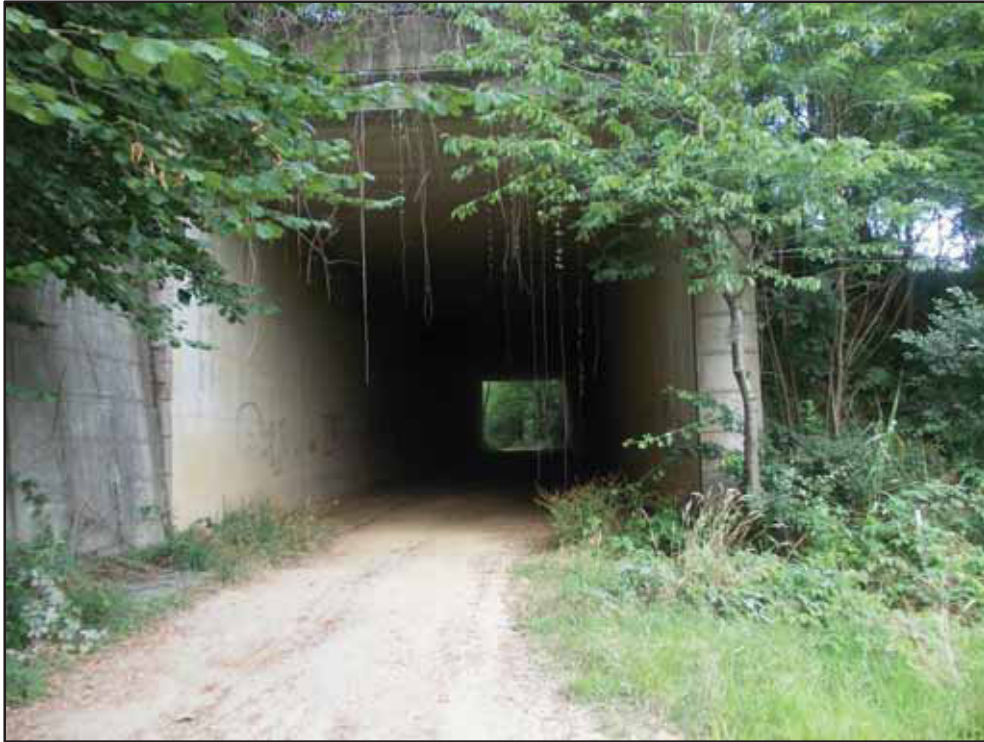
Il varco è rappresentato da un ampio sottopasso in comune di Gattico, tra le località Cascina Gattona (Gattico) e Cascina Rèina (Veruno), che consente il superamento dell'autostrada A8/A26 Diramazione Gallarate-Gattico. L'area interessata dal varco è occupata prevalentemente da formazioni forestali miste (*Castanea sativa*, *Carpinus betulus*, *Quercus sp.*, *Fraxinus sp.*) entro cui si inseriscono prati pascolati e prati artificiali in prossimità degli insediamenti abitativi.

Figura 133 – Dettaglio dell'ingresso al sottopasso dell'autostrada A8/A26 Diramazione Gallarate-Gattico.

Non sono previsti adeguamenti delle strutture e delle situazioni esistenti.

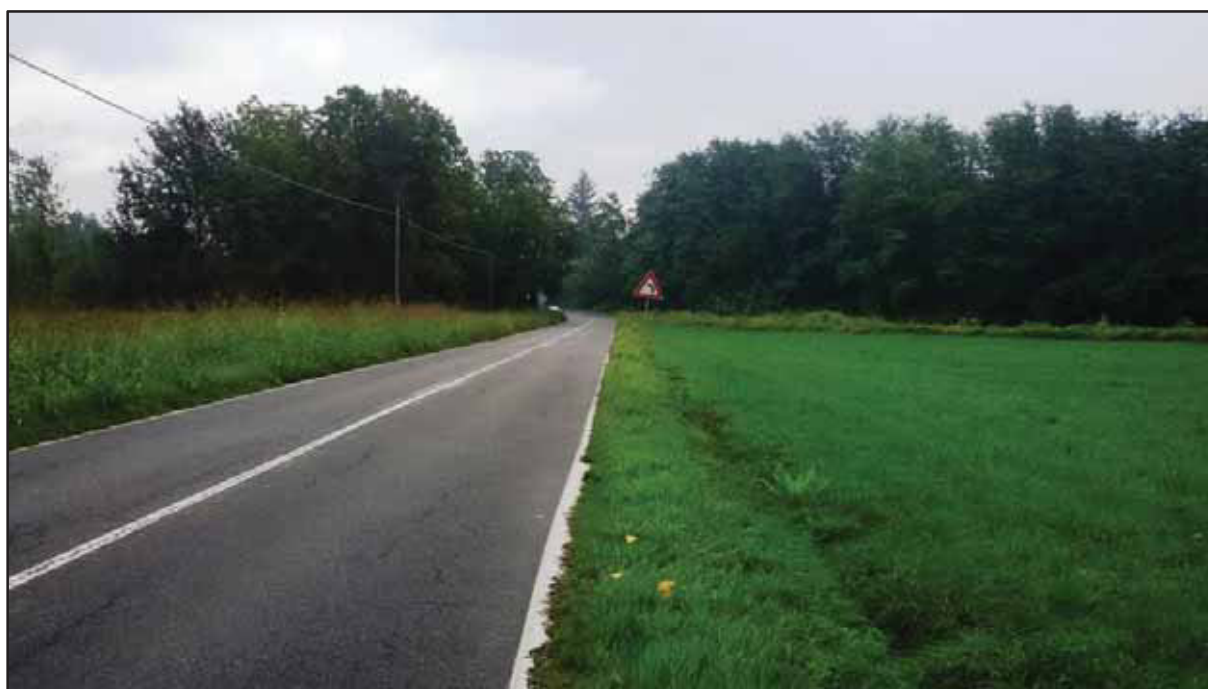
Il varco è contraddistinto da un ambiente naturale che mantiene un buono stato di conservazione, con formazioni boschive ampiamente in continuità tra loro; potenziali pericoli per lo spostamento della fauna selvatica sono legati alla presenza della SP23 Fontaneto/Cressa/Divignano che, sebbene sia caratterizzata da volumi di traffico modesti, nel tratto tra gli abitati di Bogogno e Agrate Conturbia corre a livello del piano campagna, priva di qualsiasi protezione.

Figura 137 – Tratto settentrionale della SP23 Fontaneto/Cressa/Divignano che attraversa il mosaico di colture agricole e formazioni boschive presenti nell'area di connessione tra i corridoi C4a e C4b.

Considerando le caratteristiche del tracciato della SP23 Fontaneto/Cressa/Divignano ed il modesto volume di traffico che la stessa fa registrare, è auspicabile la posa di dispositivi ottici di dissuasione all'attraversamento per la fauna terrestre.

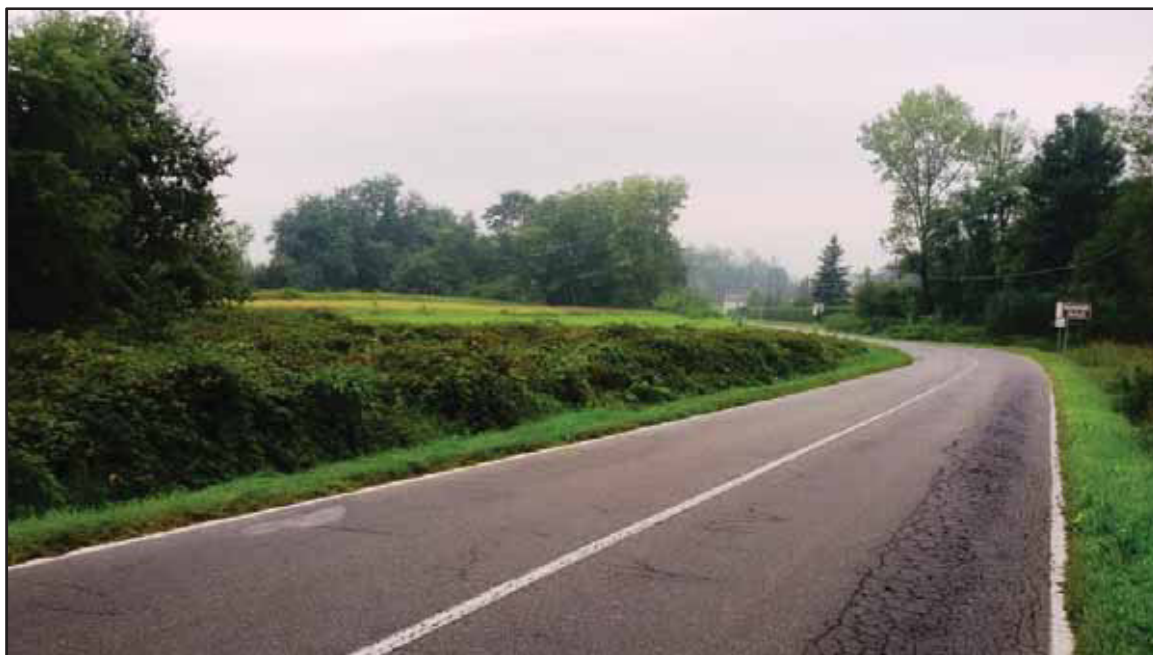
Figura 138 – Tratto meridionale della SP23 Fontaneto/Cressa/Divignano che attraversa il mosaico di colture agricole e formazioni boschive presenti nell'area di connessione tra i corridoi C4a e C4b.

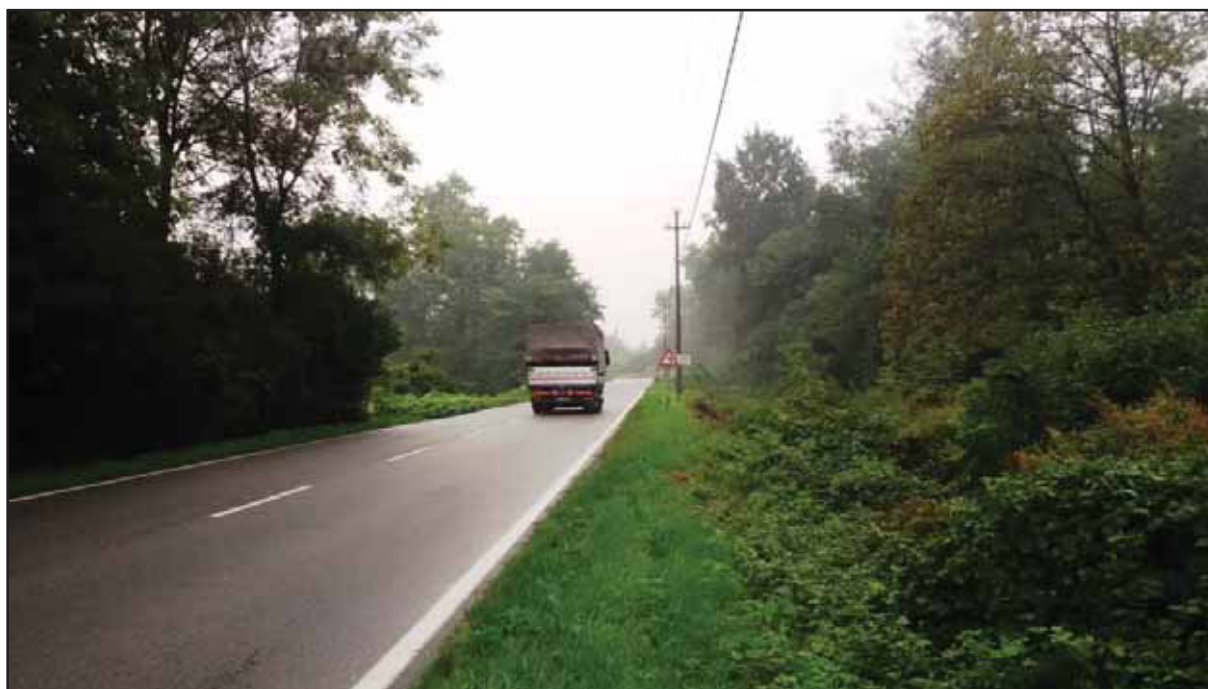
Lo stato di conservazione degli ambienti naturali si mantiene buono ma la permeabilità faunistica lungo il varco è ostacolata dalla presenza della SP19 Castelletto di Momo/Oleggio Castello, caratterizzata da volumi di traffico discreti; l'infrastruttura corre leggermente sopraelevata rispetto al piano campagna favorendo eventualmente la realizzazione di uno o più sottopassi faunistici. I sopralluoghi preliminari presso le aree forestali ad est della arteria stradale hanno permesso di verificare il passaggio di capriolo (*Capreolus capreolus*) e volpe (*Vulpes vulpes*).

Figura 140 – Tratto della SP19 Castelletto di Momo - Oleggio Castello tra gli abitati di Gattico e Veruno.

Il superamento in sicurezza della SP19 da parte della fauna selvatica potrebbe avvenire mediante la realizzazione di uno o più sottopassi faunistici sfruttando il percorso in rilevato della sede stradale, unitamente ad un sistema di reti o siepi per impedire il superamento della stessa al di fuori dei passaggi sicuri. In alternativa o ad integrazione di questa soluzione si propone la posa di sistemi volti a dissuadere l'accesso alla carreggiata come i dissuasori ottici riflettenti.

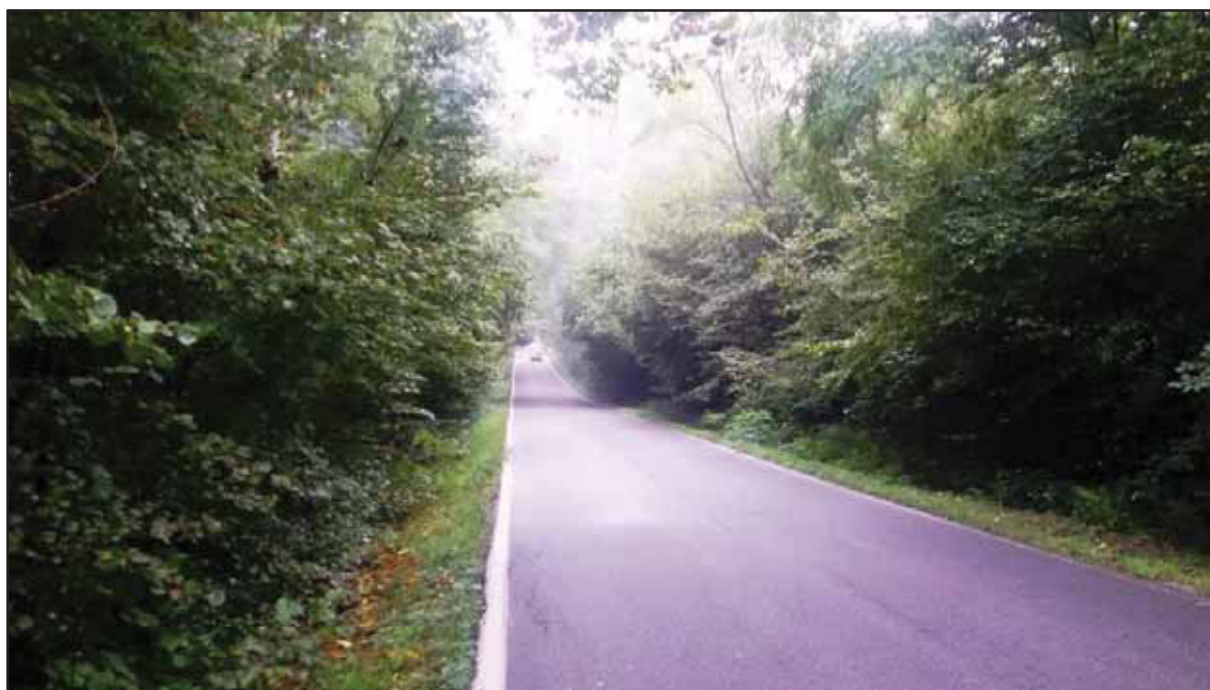
Il varco è contraddistinto da un ambiente naturale che mantiene un buono stato di conservazione, con formazioni boschive disetanee, presenza di esemplari arborei di discrete dimensioni e di un ricco sottobosco. I problemi per lo spostamento della fauna sono legati alla presenza della SP84 Borgomanero - Bogogno che corre per un lungo tratto a livello del piano campagna, con un potenziale fronte di attraversamento della fauna selvatica molto esteso (oltre 1.800 metri). Si segnala il ritrovamento durante il sopralluogo svolto nel mese di settembre 2015 di almeno 3 esemplari di rospo comune (*Bufo bufo*) investiti lungo la strada SP84.

Figura 147 – Tratto della SP84 Borgomanero/Bogogno che attraversa le formazioni boschive tra Veruno e Santa Cristina (frazione di Borgomanero).

Considerando le caratteristiche del tracciato della SP84 e il quadro faunistico emerso dai monitoraggi oltre alla realizzazione di dossi artificiali rallentatori e/o alla posa di dispositivi ottici di dissuasione all'attraversamento per la fauna terrestre, si potrebbe provvedere all'adeguamento a fini faunistici dell'alveo del torrente Lirone nel tratto sottostante la SP84; è auspicabile inoltre la realizzazione di uno o più sottopassi faunistici per anfibi.

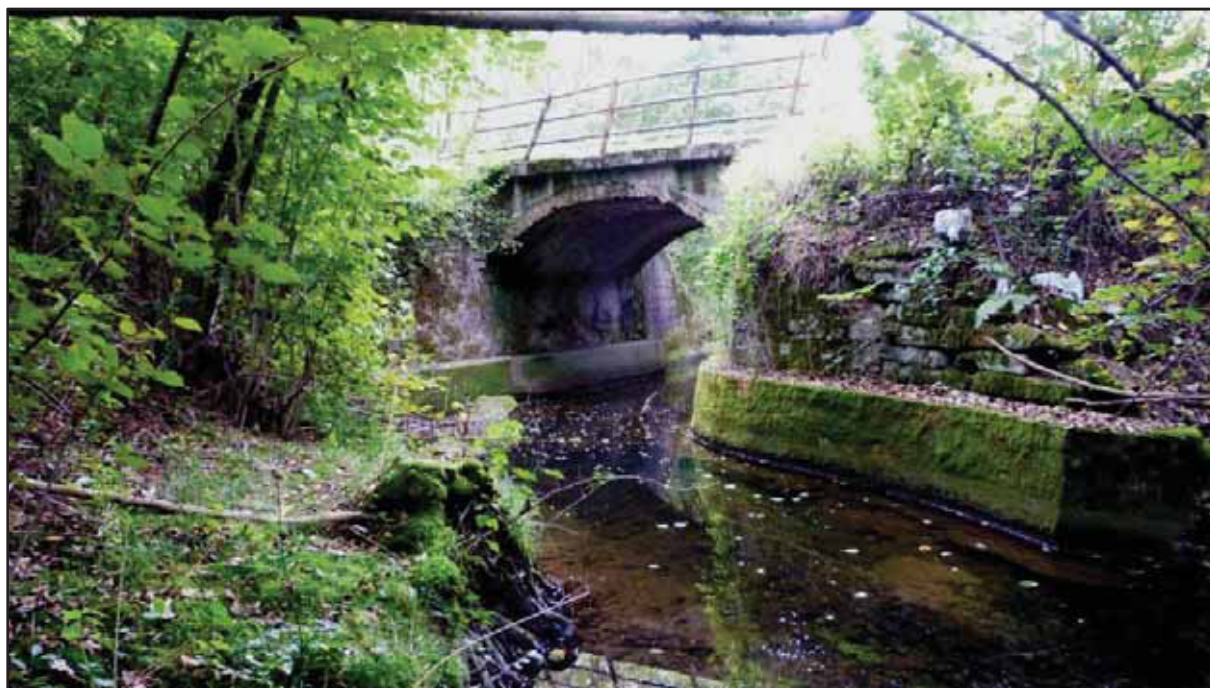
Figura 149 – Struttura della SP84 per il superamento del tratto del torrente Lirene.

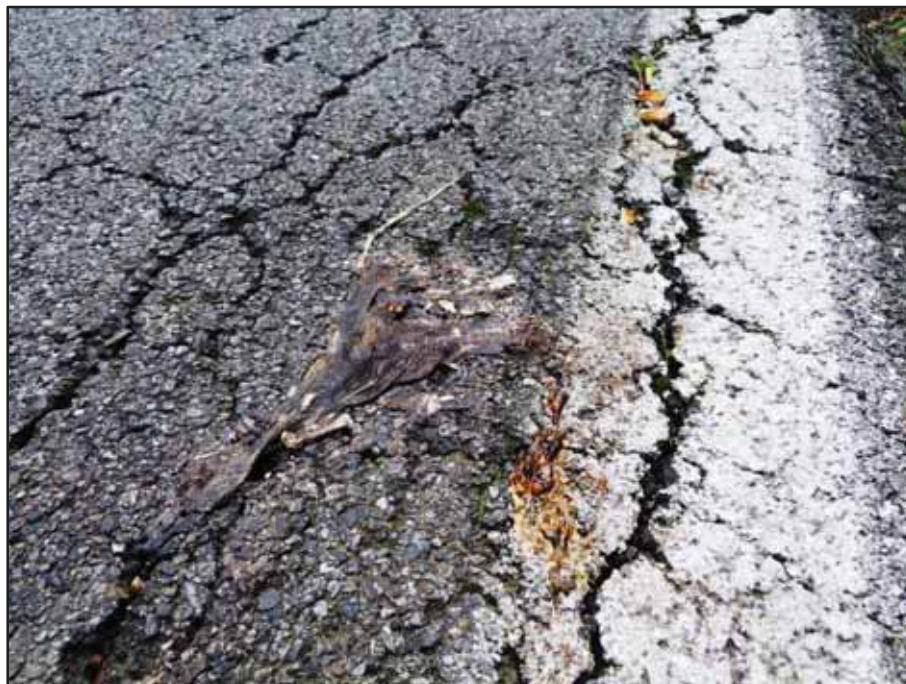
Figura 150 – Rospo comune investito lungo il tratto indagato della SP84 Borgomanero/Bogogno.

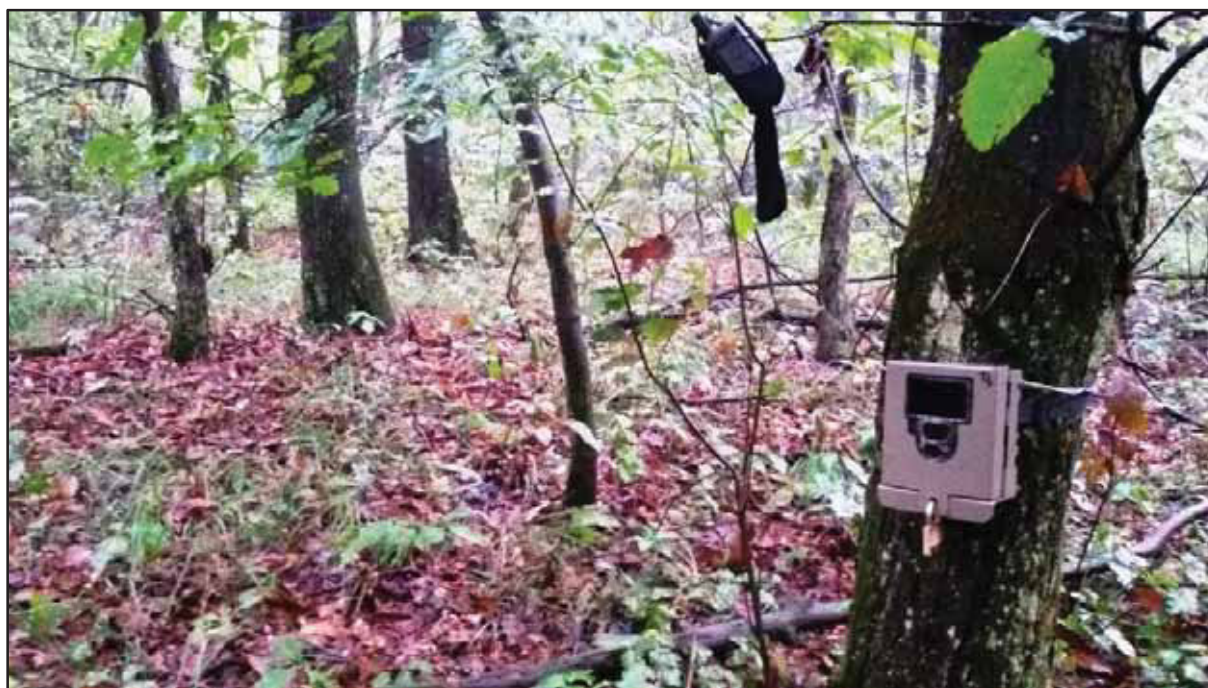
Figura 151 – Dispositivo di ripresa posizionato nelle aree boschive presenti nella porzione intermedia del corridoio C4a.

Per quanto concerne la teriofauna, il monitoraggio condotto mediante l'uso di fototrappole durante la sessione autunnale (dal 17.09 al 28.09.2015) ha permesso di registrare 5 passaggi di fauna selvatica tra cui capriolo (n.3), volpe (n.1) ed mustelide, probabilmente faina (n.1). Complessivamente per il varco V35 è stato valutato un Tasso di cattura pari a 0,5 passaggi/notte.

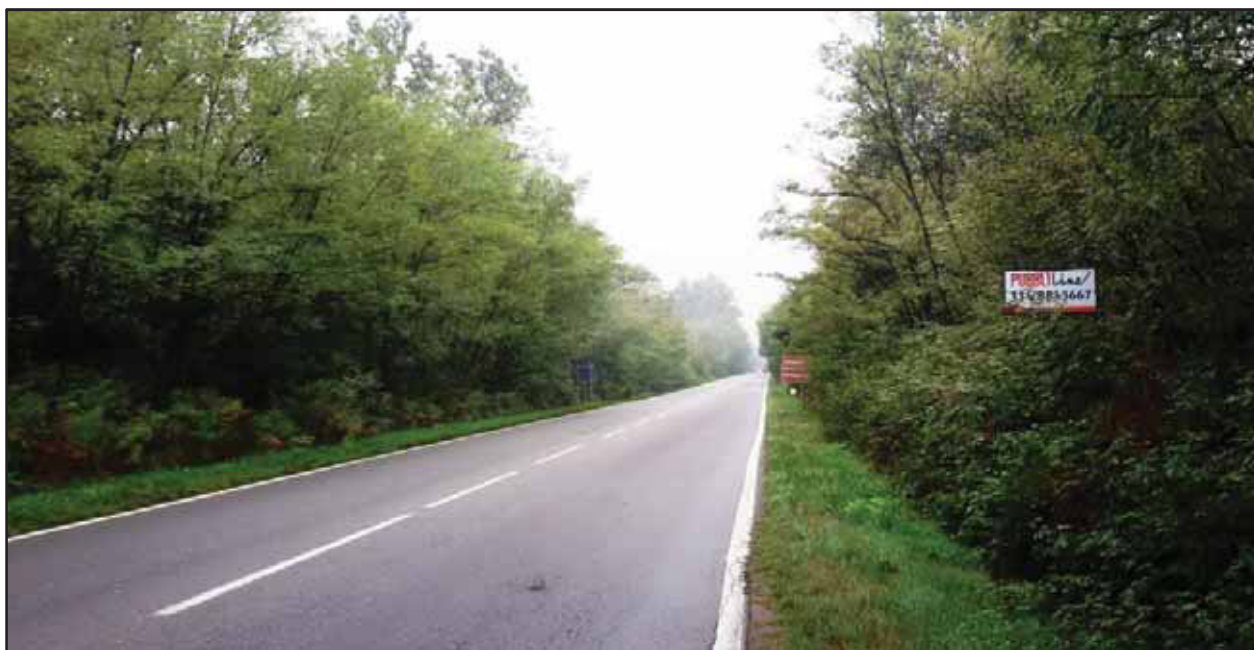
Gli elementi di criticità maggiori sono legati alla presenza di due arterie stradali con importanti volumi di traffico, la SP229 del Lago d'Orta e la SP156 di Cressa, che corrono quasi parallelamente a breve distanza tra loro (distanza massima circa 188 metri), tra le quali si sviluppa il tracciato della linea ferroviaria Novara-Gozzano-Domodossola.

Figura 156 – Il tracciato della SP229 del Lago d'Orta nel tratto tra i comuni di Veruno e Borgomanero. Sulla sinistra dell'immagine è situato il confine della'Area sorgente n.14 "Torrente Agogna- Tratto pianiziale".

Considerando le caratteristiche del tracciato e dei volumi di traffico della SP229 e della SP156, che corrono quasi parallelamente a breve distanza tra loro, al livello del piano di campagna, è auspicabile la posa di dispositivi ottici di dissuasione all'attraversamento per la fauna terrestre.

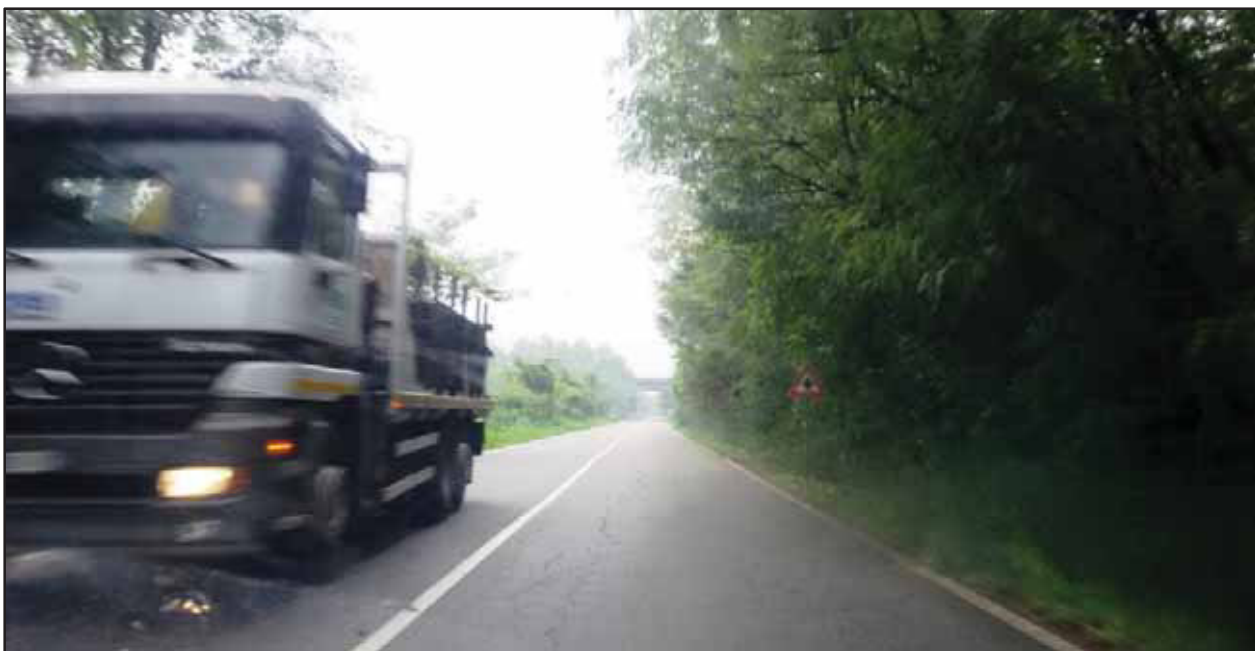
Figura 157 – Il tracciato della SP156 di Cressa nel tratto del comune di Borgomanero.

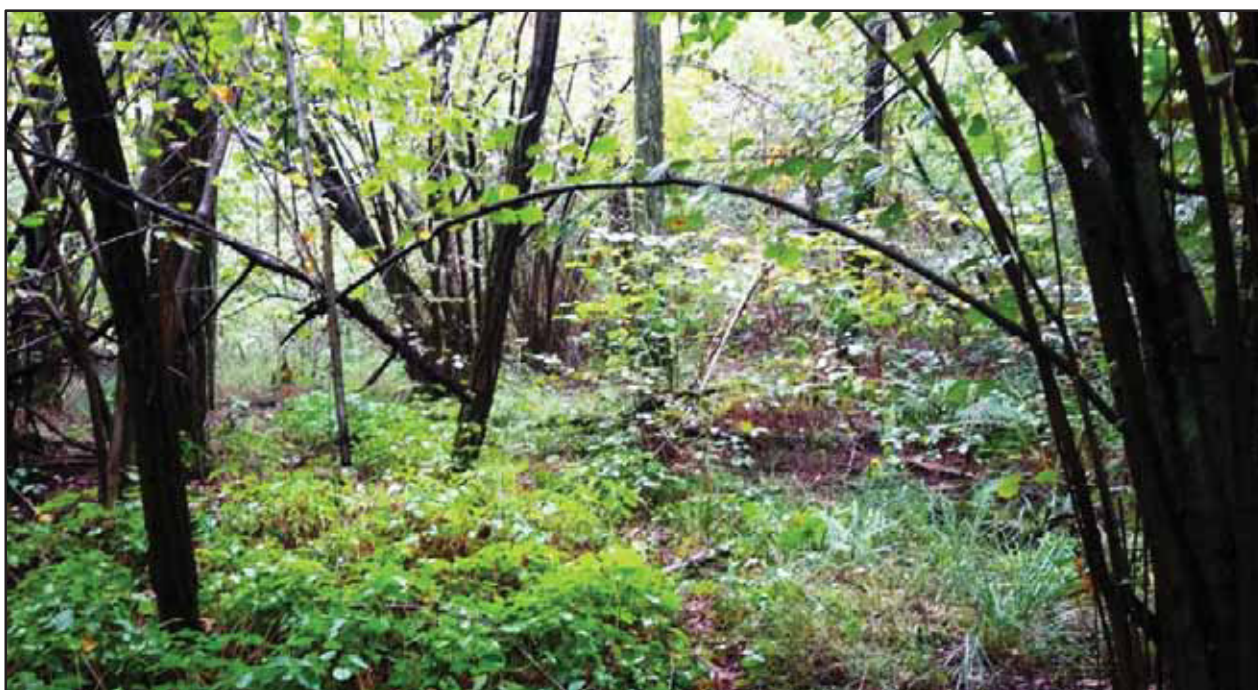
Figura 158 – Aspetto delle boscaglie di robinia intercluse tra le SP229 del Lago d'Orta e SP156 di Cressa.

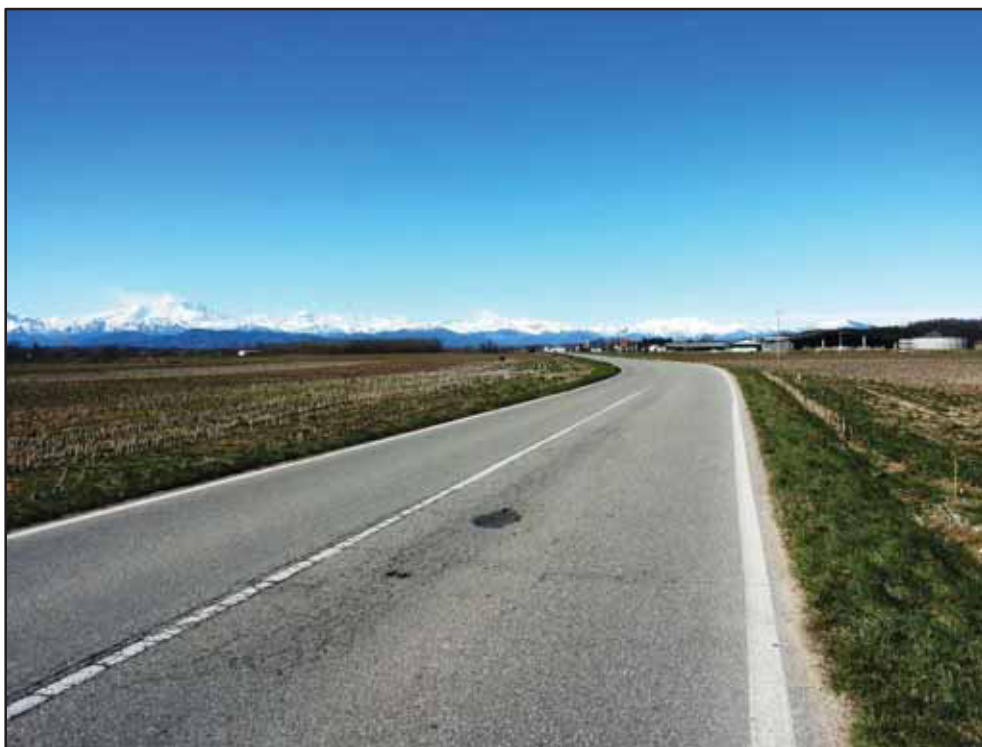
La problematica maggiore per la connessione faunistica può essere legata alla presenza della SP19 Castelletto di Momo/Oleggio Castello che pur non facendo registrare volumi di traffico importanti, potrebbe rappresentare una minaccia per il rischio di collisioni specie nelle ore notturne se percorsa a velocità sostenute. La funzionalità del varco dipende fortemente dal mantenimento degli ultimi esigui varchi presenti lungo la SP299 della Valsesia in prossimità della zona industriale di Suno.

Figura 161 – Tratto della SP19 Castelletto di Momo/Oleggio Castello in direzione di Suno (corsia direzione nord).

Mantenimento delle attuali aree aperte che consentono la permeabilità faunistica lungo la SP299 della Valsesia in prossimità della zona industriale di Suno. Posizionamento di dispositivi ottici di dissuasione per la fauna selvatica lungo la SP19 Castelletto di Momo/Oleggio Castello nel tratto tra Suno e Vaprio d'Agogna (circa 1.750 metri).

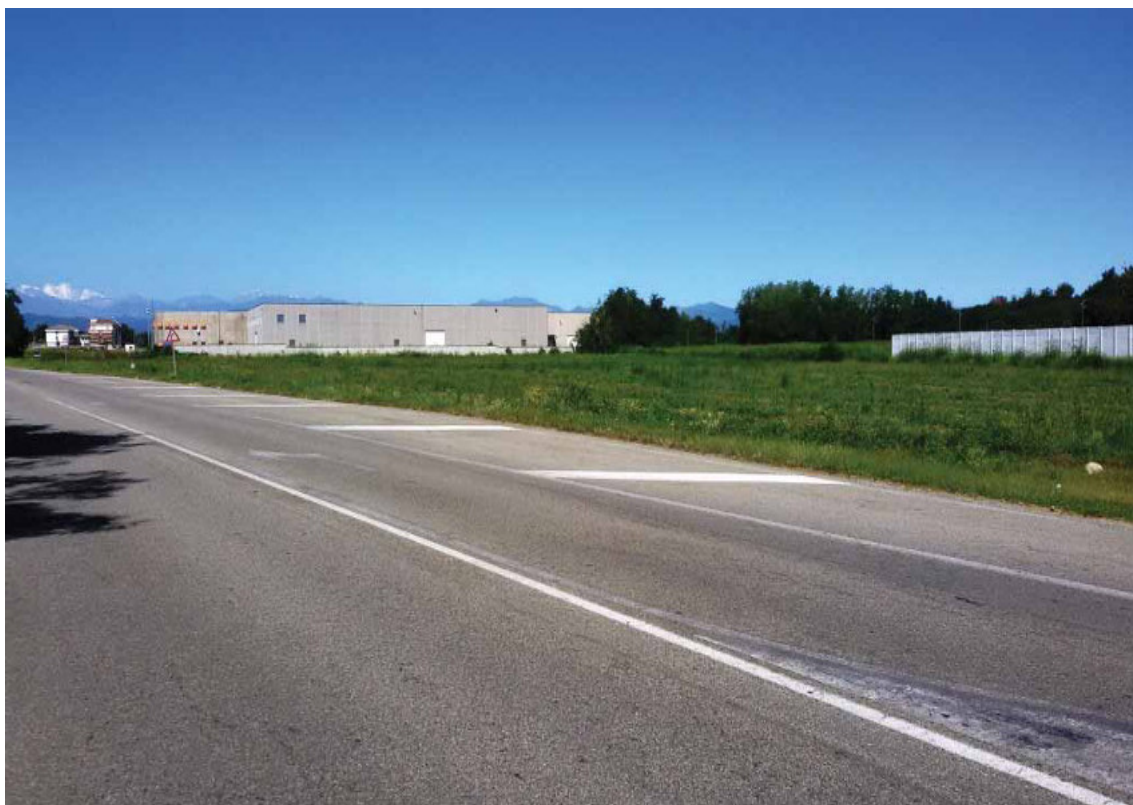
Figura 164 – Tratto della SP229 del Lago d'Orta in direzione di Suno (corsia direzione nord).
