## RETE ECOLOGICA DELLA PROVINCIA DI NOVARA

SCHEDE DESCRITTIVE DEI VARCHI ECOLOGICI

A cura di Nicola Gilio e Fabio Casale

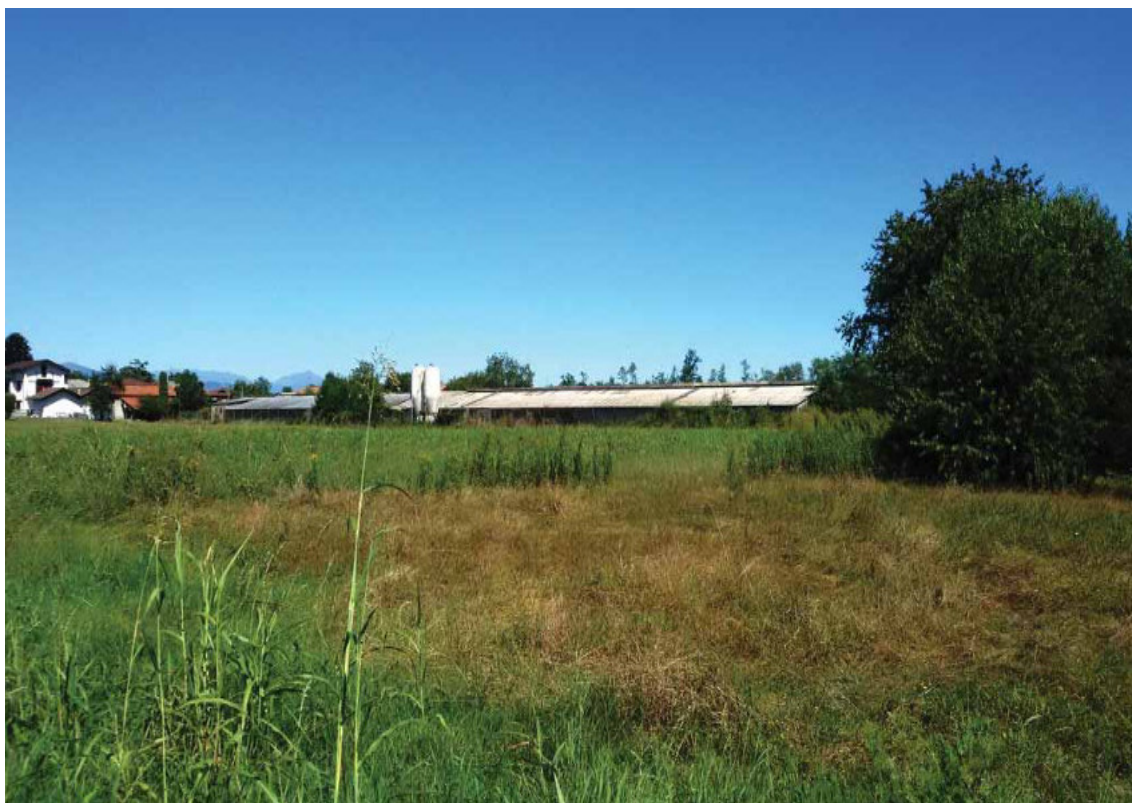
Figura 165 – Aree agricole e sullo sfondo azienda agricola ed oltre le aree boscate dove è stato effettuato il monitoraggio faunistico.

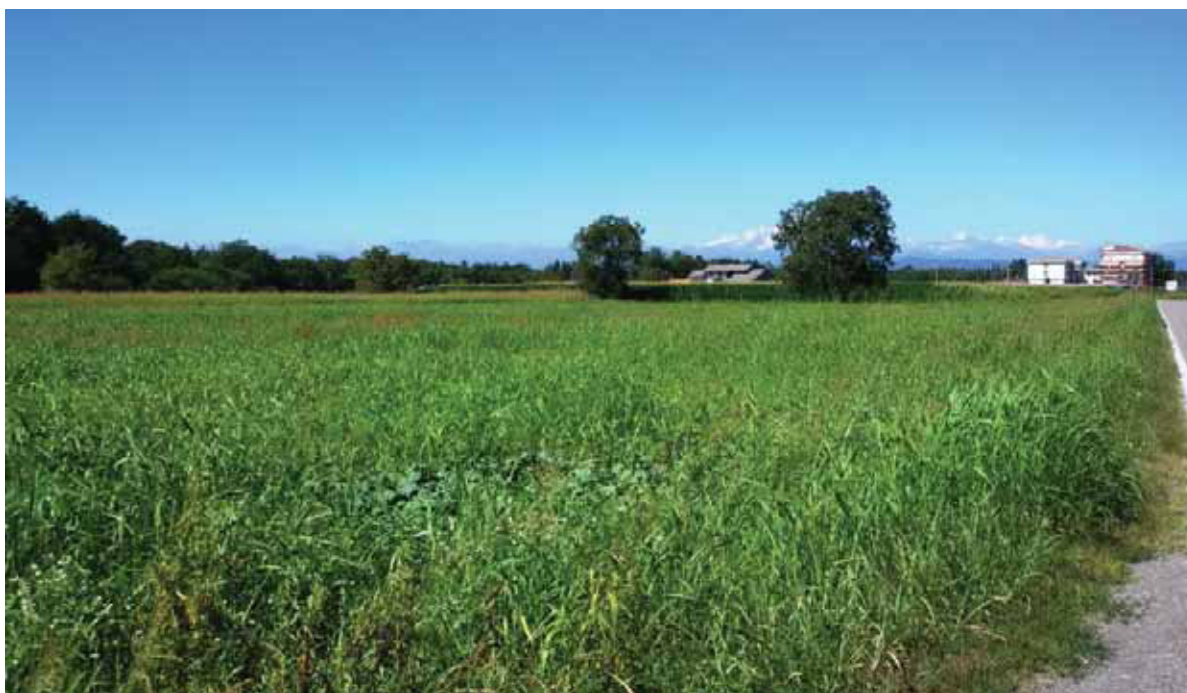
Figura 166 – Seminativi cerealicoli ad ovest della SP229 del Lago d'Orta in territorio comunale di Suno.

Mantenimento delle attuali aree aperte che consentono la permeabilità faunistica lungo la SP229 del Lago d'Orta in prossimità della zona industriale di Suno. Posizionamento di dispositivi ottici di dissuasione per la fauna selvatica nel tratto tra Suno e Vaprio d'Agogna (circa 1.750 metri).

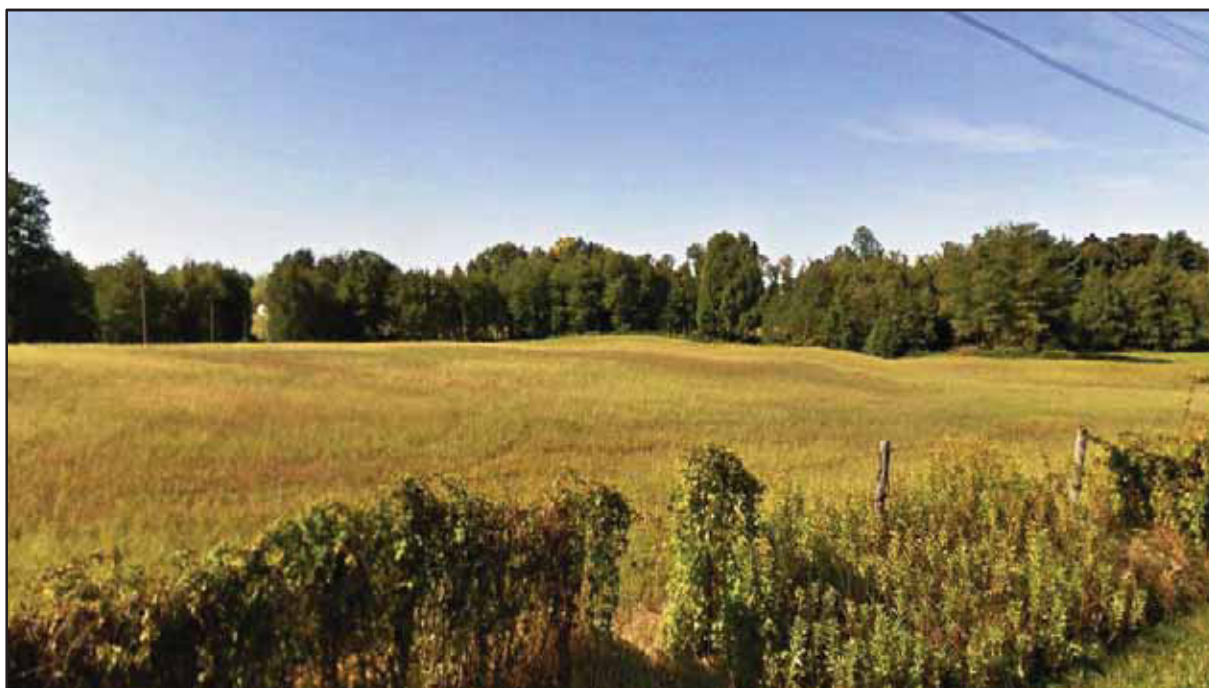
Il varco V30-Agrate Conturbia presenta notevoli criticità legate alla presenza di diverse aree private delimitate da reti e recinzioni (fondi chiusi). La presenza di recinzioni invalicabili e lo sbarramento rappresentato da un edificato diffuso, particolarmente sviluppati lungo la SP23 Fontaneto/Cressa/Divignano, costituiscono una barriera invalicabile per fauna terrestre.

Figura 171 – Recinzioni invalicabili lungo la SP23 Fontaneto/Cressa/Divignano.

Varco inizialmente incluso nel disegno preliminare della rete ecologica ed in seguito escluso da quello definitivo.

I sopralluoghi hanno evidenziato l'inattuabilità di una connessione diretta verso nord del corridoio C4b con l'Area sorgente n.4/5 "Bosco Solivo - Torbiera di Agrate Conturbia". Nonostante questa grave impossibilità, il mantenimento del tratto inferiore del corridoio garantisce un percorso alternativo e di rinforzo non solo al ramo occidentale C4a del corridoio, ma anche al corridoio C6 di connessione tra le aree sorgente n.16 "Torrente Terdoppio-Baraggia di Bellinzago", n.4/5 "Boschi Solivo - Torbiera di Agrate Conturbia" e n.1 "Valle del Ticino-Baraggia di Cameri".

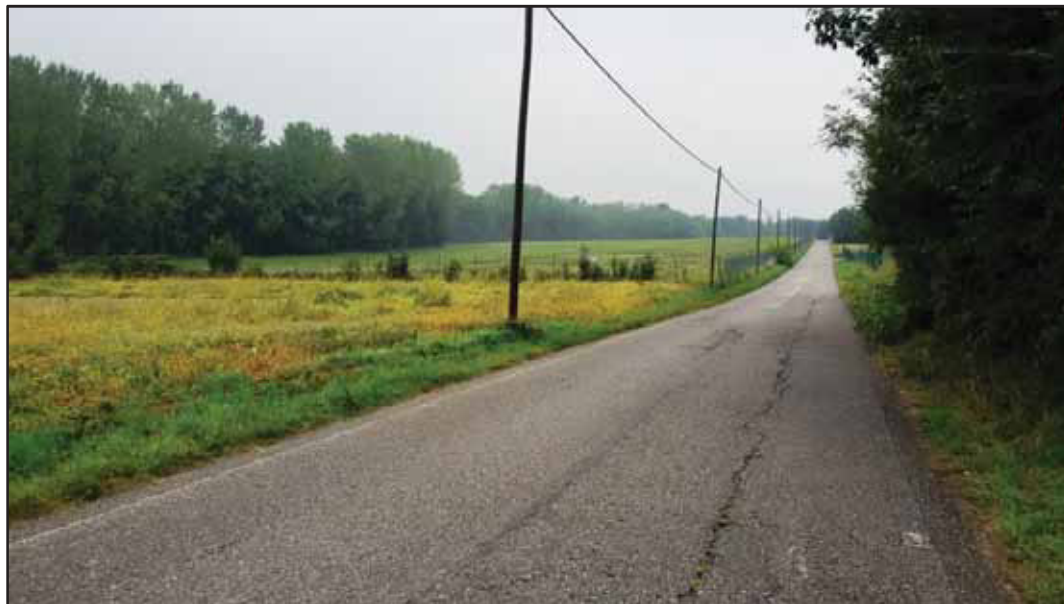
Il potenziale movimento di fauna selvatica lungo la direttrice ovest-est in corrispondenza del varco V31-Agrate Conturbia risulta ostacolato ed impedito dalla presenza di diverse aree private delimitate da recinzioni invalicabili (fondi chiusi che circondano la tenuta del Golf Club Castelconturbia). Questa situazione si riscontra per lunghi tratti lungo la strada Via Suno (Agrate Conturbia), costituendo di fatto una barriera invalicabile per fauna terrestre.

Figura 174 – Al bordo di Via Suno (Agrate Conturbia) è possibile vedere le prime recinzioni a delimitazione di un fondo chiuso. Le alberature oltre i pascoli indicano il limite delle Golf Club Castelconturbia.

Varco inizialmente incluso nel disegno preliminare della rete ecologica ed in seguito escluso da quello definitivo.

I sopralluoghi hanno evidenziato l'inattuabilità di una connessione diretta verso nord del corridoio C4b con l'Area sorgente n.4/5 "Bosco Solivo - Torbiera di Agrate Conturbia". Nonostante questa grave impossibilità, il mantenimento del tratto inferiore del corridoio garantisce un percorso alternativo e di rinforzo non solo al ramo occidentale C4a del corridoio, ma anche al corridoio C6 di connessione tra le aree sorgente n.16 "Torrente Terdoppio-Baraggia di Bellinzago", n.4/5 "Boschi Solivo - Torbiera di Agrate Conturbia" e n.1 "Valle del Ticino-Baraggia di Cameri".

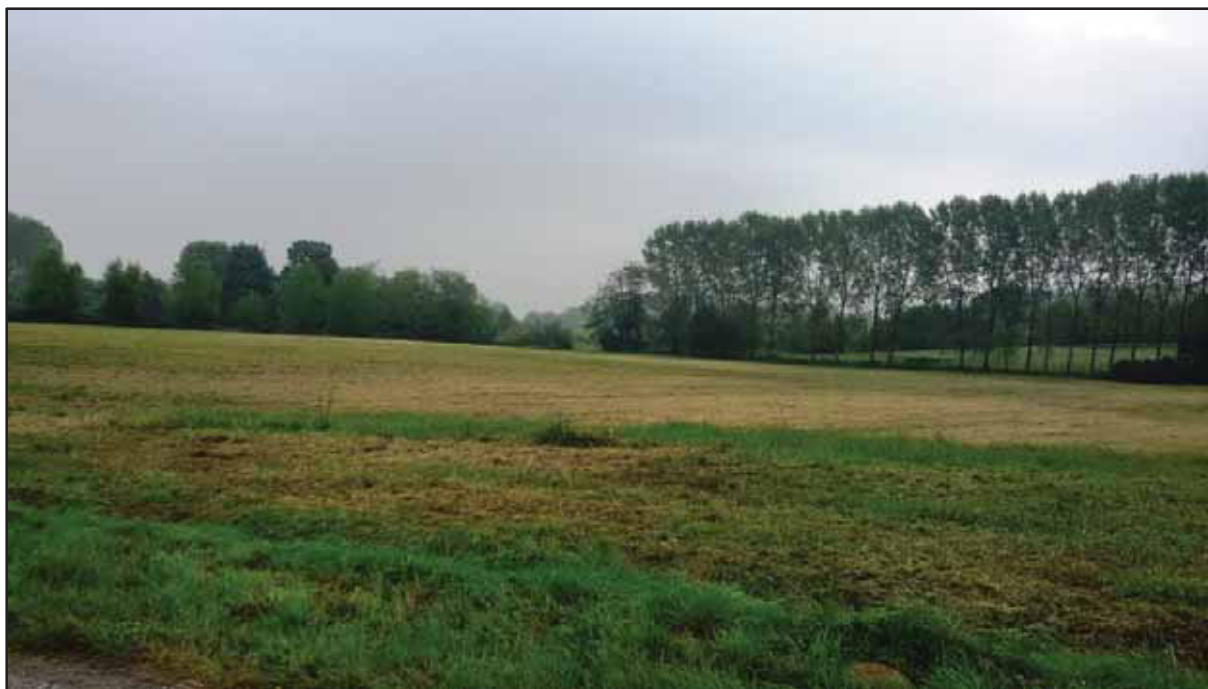
Figura 175 – Filare di pioppi che coincide con il limite della recinzione invalicabile del Golf Club Castelconturbia.

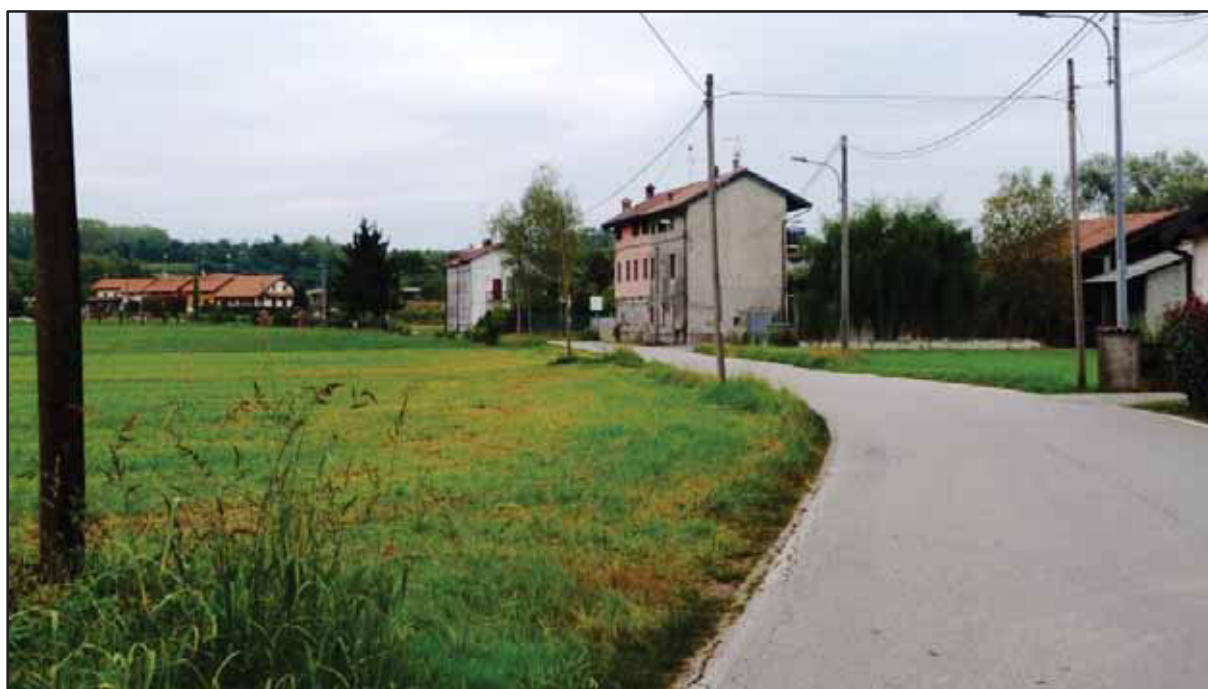
Il varco è contraddistinto da un ambiente agricolo diversificato in cui alcuni elementi naturali si mantengono in buono stato di conservazione. Muovendosi da Suno verso Mezzomerico lungo la SP18 Marano/Mezzomerico/Suno/Cressa, s'incontra un susseguirsi quasi ininterrotto di abitazioni, recinzioni relative a pertinenze abitative o ad appezzamenti coltivati che attraverso le frazioni di I Scit e Montecchio riducono e condizionano fortemente le possibilità di spostamento della fauna selvatica lungo il corridoio; la situazione migliora ad est di Montecchio dove minori sono gli ostacoli ai flussi faunistici in quanto la saturazione del varco legata all'edificato non è ancora completa.

Figura 182 – Tratto centrale della SP18 Marano/Mezzomerico/Suno/Cressa rispetto al corridoio C4b; agli ambienti aperti a nord (sulla sinistra) si contrappone l'ostacolo rappresentato dall'edificato residenziale.

Cercare di contenere lungo la SP18 l'espansione abitativa ed il proliferare di recinzioni, reti e cinte murarie che possono finire per occludere completamente il corridoio nella sua porzione più orientale, ad est di Montecchio.

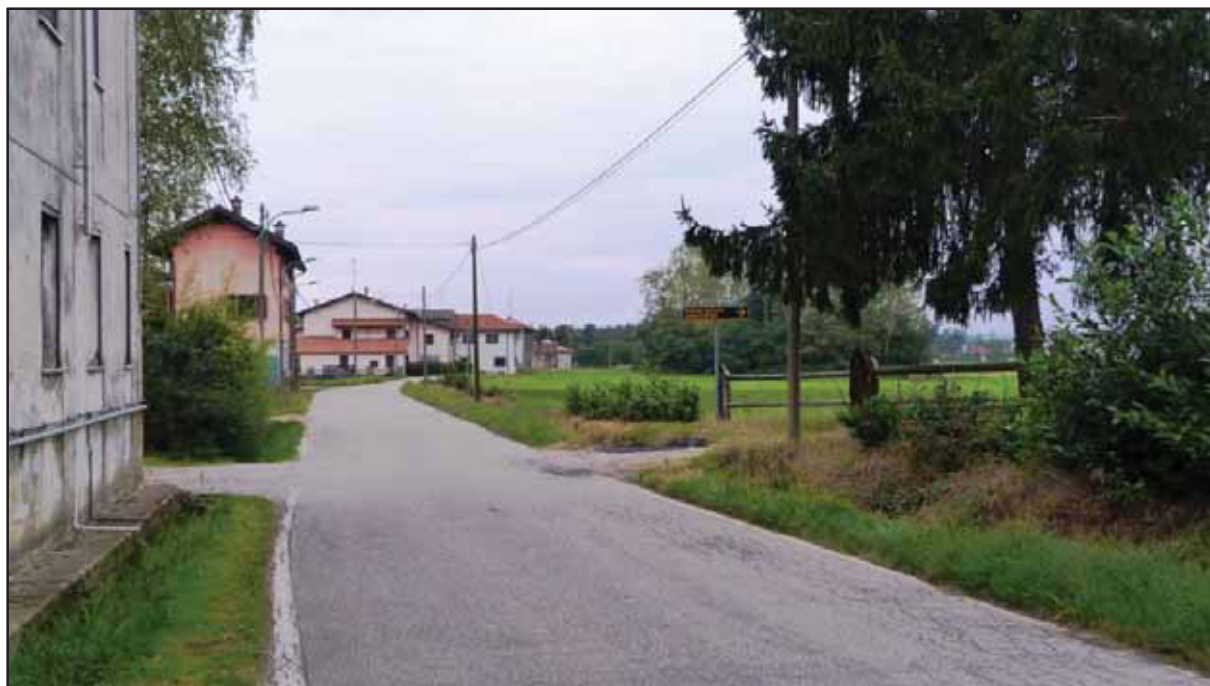
Figura 183 – Le abitazioni e le pertinenze recintate delle stesse riducono e condizionano gli spostamenti della fauna selvatica lungo la SP18 Marano/Mezzomerico/Suno/Cressa.

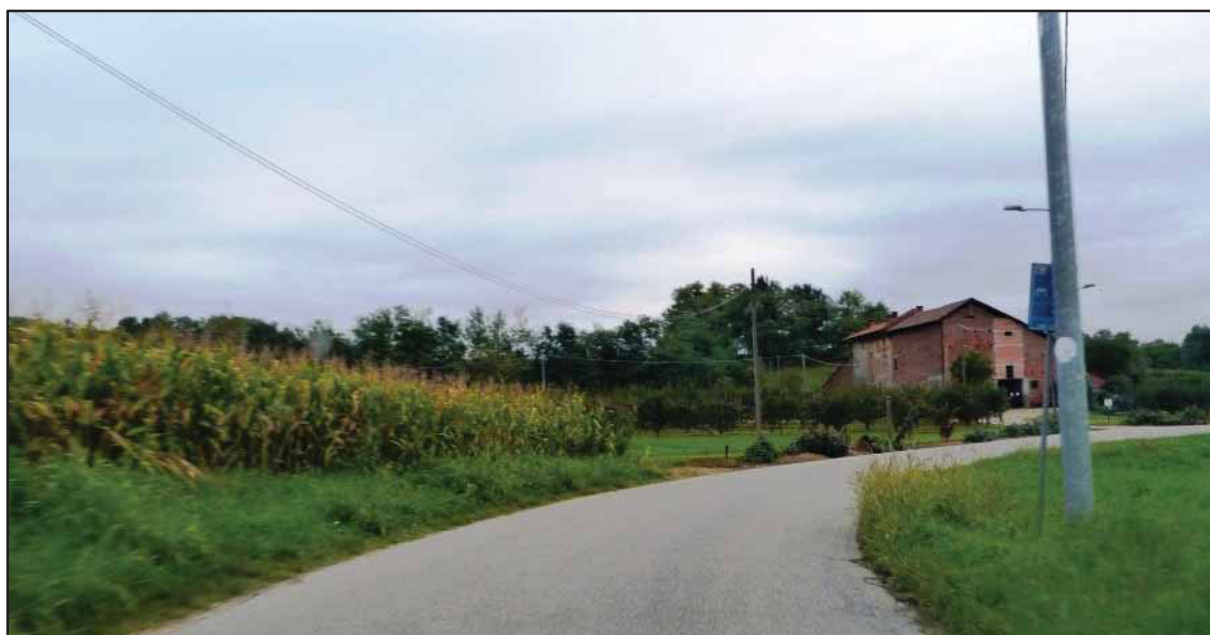
Figura 184 – Lungo la SP18 Marano/Mezzomerico/Suno/Cressa, nella porzione più orientale del corridoio C4b, diminuiscono le situazioni che ostacolano gli spostamenti della fauna lungo il corridoio.

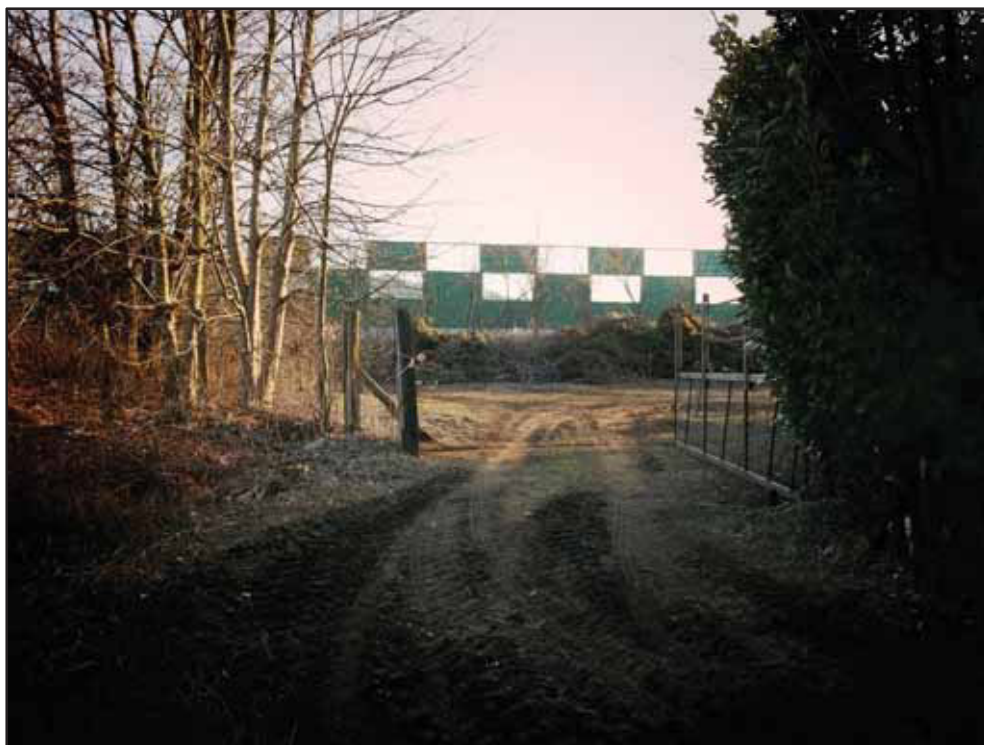
Figura 186 – Perimetrazione dell'area di compostaggio al termine di Via Asseri (Castelleto Ticino). Sullo sfondo le barriere antirumore dell'autostrada A8/A26 Diramazione Gallarate-Gattico.

Lungo la SP28 Borgo Ticino/Castelletto Ticino (Via Caduti per la Libertà) e la SP29-Pombia/Castelletto Ticino, entrambe caratterizzate da un tracciato al livello del piano campagna e non in rilevato, è ipotizzabile predisporre la realizzazione di dossi rallentatori artificiali e la posa di dispositivi ottici di dissuasione per scongiurare l'investimento della fauna vertebrata. La SP28 si solleva al di sopra del piano campagna in prossimità del superamento dell'autostrada A8/A26 e questa situazione favorirebbe la progettazione di un sottopasso per la faunistico. In corrispondenza dell'attuale interruzione della continuità spaziale al termine di Via Asseri è ipotizzabile l'arretramento del limite della recinzione per consentire la realizzazione di un corridoio parallelo al tracciato autostradale ed il sollevamento del margine inferiore della recinzione per consentire il passaggio della fauna terrestre di minori dimensioni.

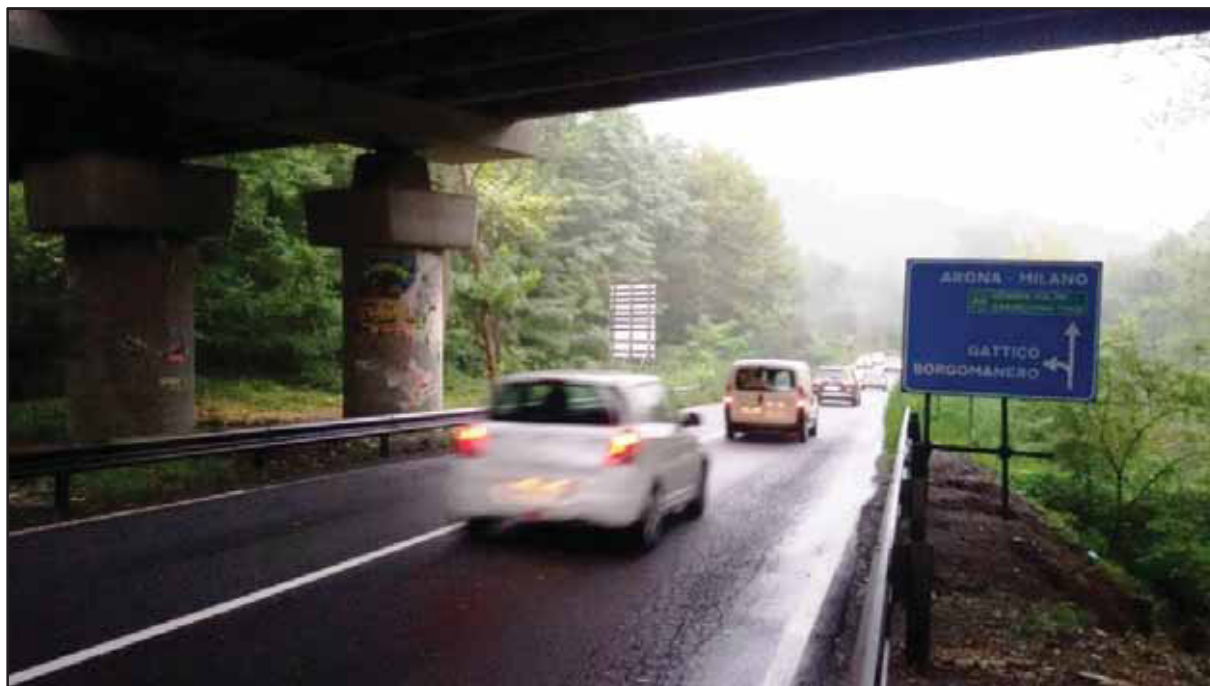
Figura 192 – Tratto della SS32 Ticinese sotto il cavalcavia Campagnola del Raccordo autostradale A8/A26.

Per consentire i flussi faunistici lungo la direttrice ovest-est, nel tratto della SS32 in prossimità del viadotto autostradale "Campagnola", si potrebbe ipotizzare la realizzazione di un sottopasso faunistico da realizzarsi con la tecnica dello spingitubo, unitamente ad un sistema di reti di delimitazione che impedisca l'attraversamento della carreggiata al di fuori del passaggio faunistico; lungo la SP32 Dir. Borgomanero è auspicabile la disposizione di elementi dissuasori ottici riflettenti che scoraggino l'attraversamento in un tratto critico per la visibilità e per le velocità raggiunte dagli autoveicoli. Il superamento lungo la direttrice nord-sud della SP32 e del raccordo autostradale possono essere delegati al tracciato della linea ferroviaria e al corso del Fosso Norè.

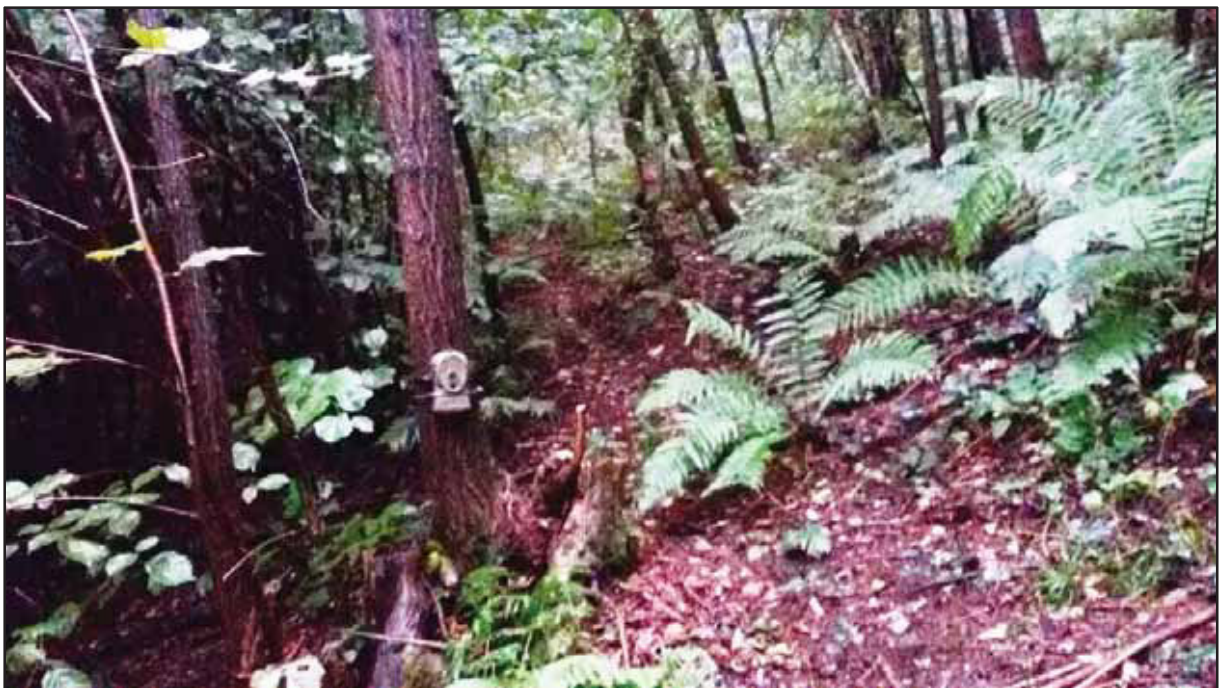
Figura 194 - Aree boschive che si sviluppano lungo i pendio del sedime ferroviario della linea Arona/Novara.

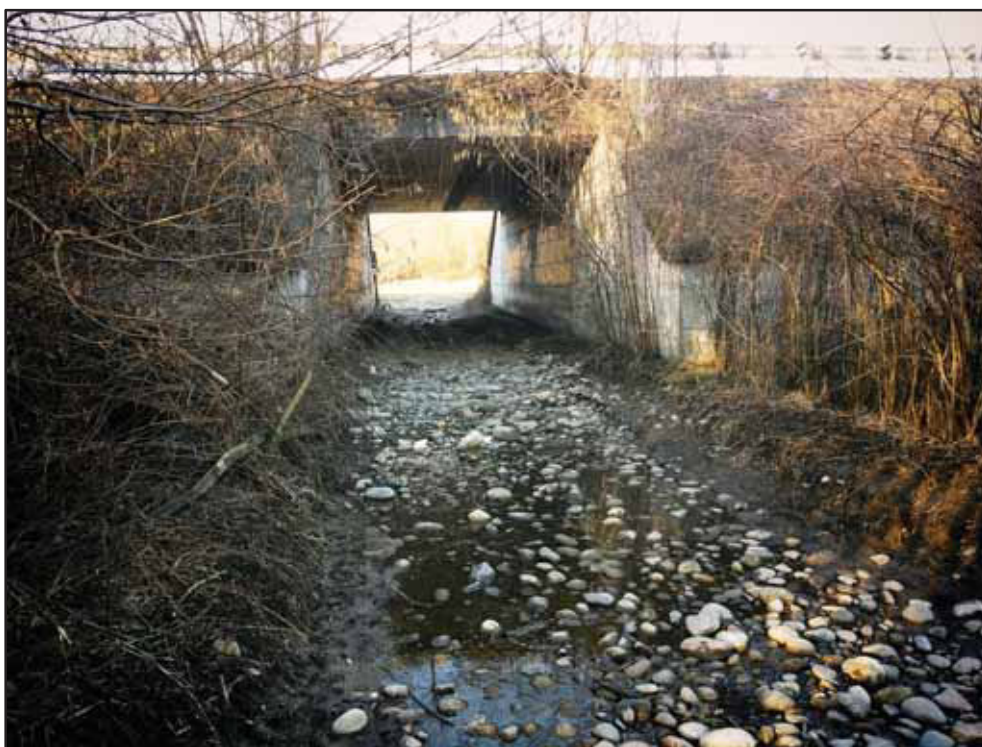
Figura 198 – Ampio sottopasso che consente di superare la tratta dell'accesso autostradale A8/A26 presso Castelletto Ticino.

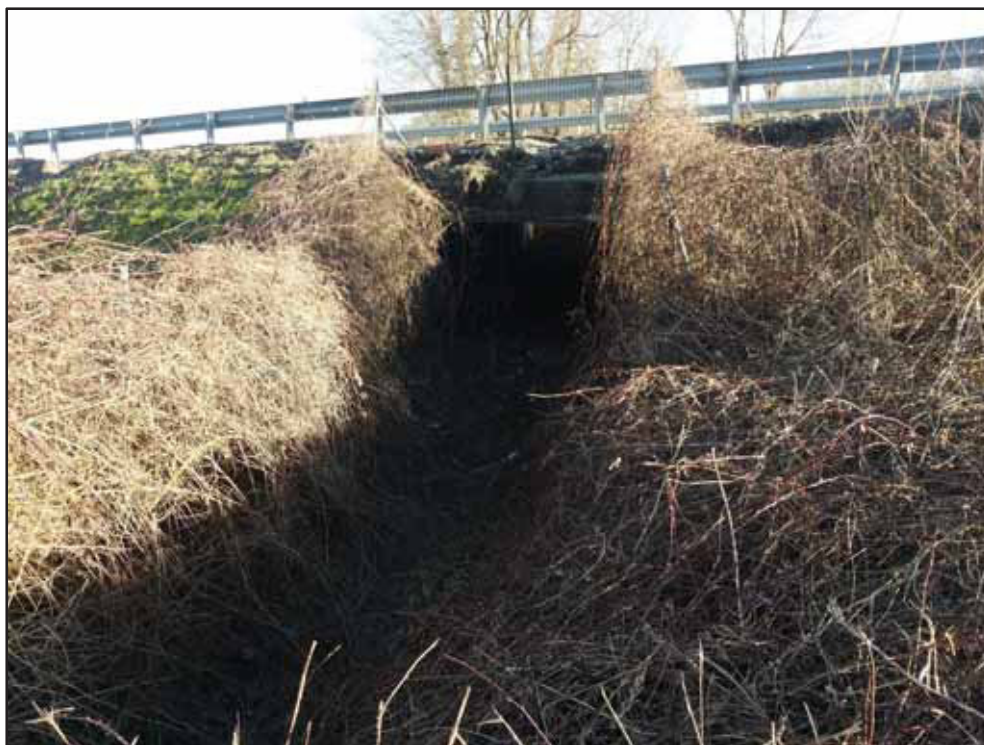
Figura 201 – Tratto canalizzato di una roggia temporanea, posta a circa 120 metri dal sottopasso precedente, abitualmente utilizzata da volpe e tasso.

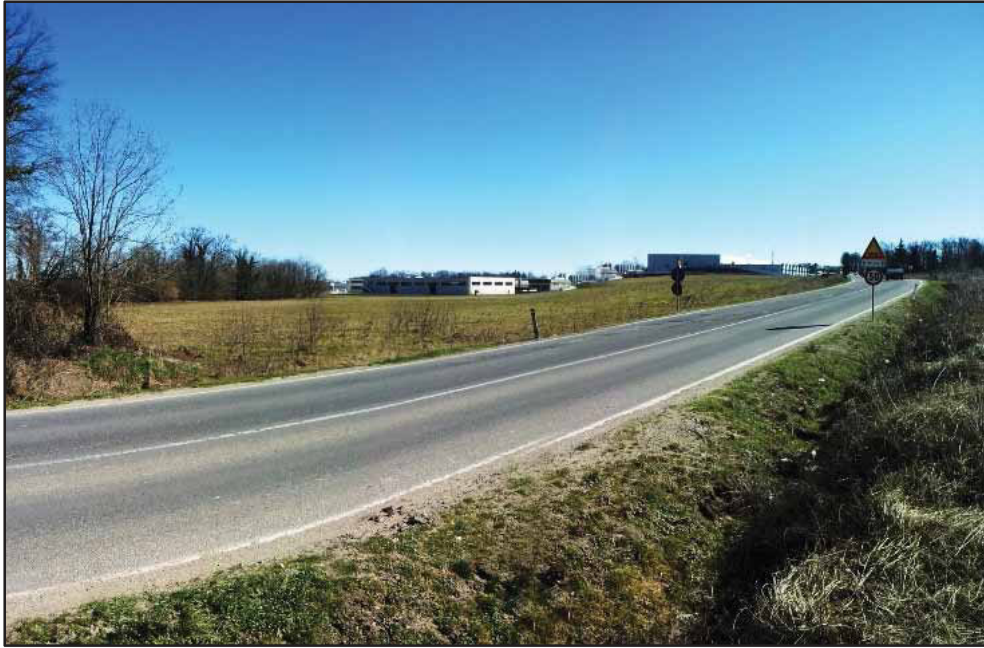
Figura 206 – Tratto della SS32 Ticinese verso Varallo Pombia.

Sarebbe auspicabile la realizzazione di canalizzazioni con duplice funzione, drenaggio e faunistica, di sezione variabile tra gli 80-100 centimetri, lungo il tratto della SS32 Ticinese (circa 500 metri) per la fauna di piccole e medie dimensioni; una canalizzazione di drenaggio è già presente ed è stata probabilmente utilizzata per l'attraversamento da parte di volpe. Per la fauna di maggiori dimensioni (ungulati), in alternativa alla realizzazione di un sottopasso che dovrebbe però avere inevitabilmente dimensioni ben maggiori, sarebbe opportuno predisporre lungo il medesimo tratto dossi di rallentamento e dispositivi ottici di dissuasione. Quest'ultima soluzione sarebbe da predisporre anche lungo il primo tratto della SP166 (circa 800 metri) e lungo la strada comunale Via Sempione per Divignano (circa 500 metri)

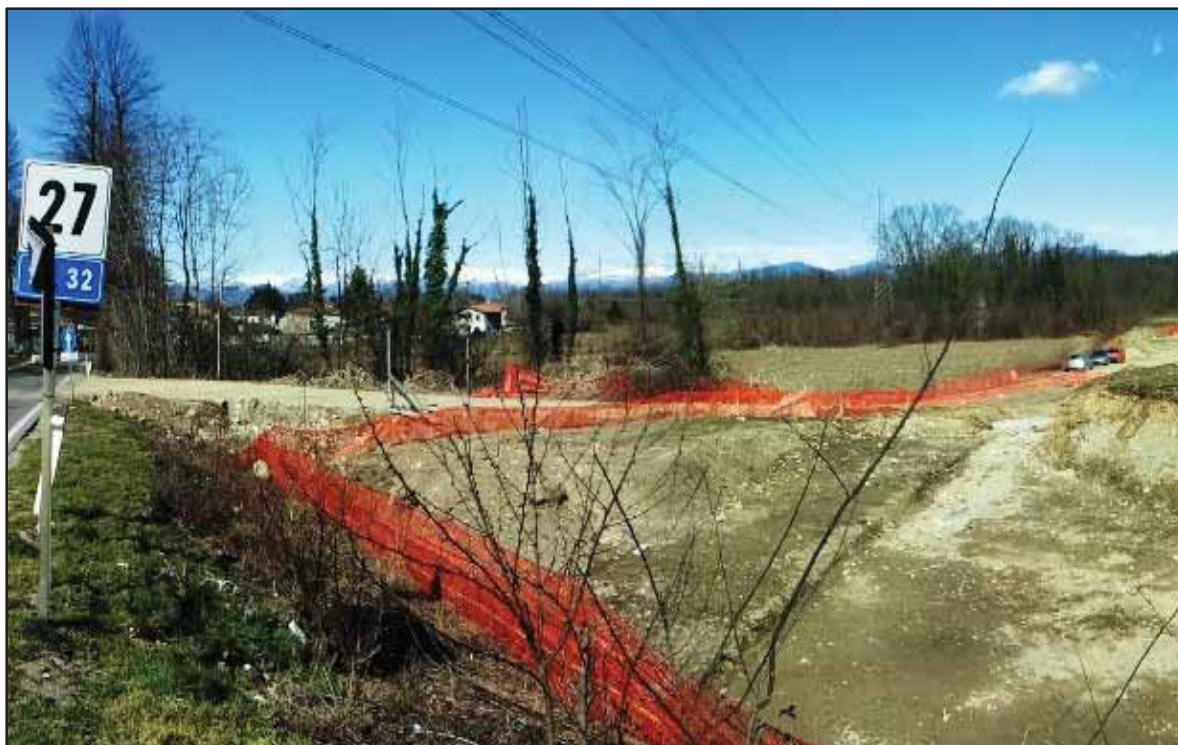
Figura 208 – Area di cantiere per la realizzazione di un nuovo raccordo stradale che si collegherà alla SS32 Ticinese con una rotatoria stradale in corrispondenza dell'intersezione con la SP166.

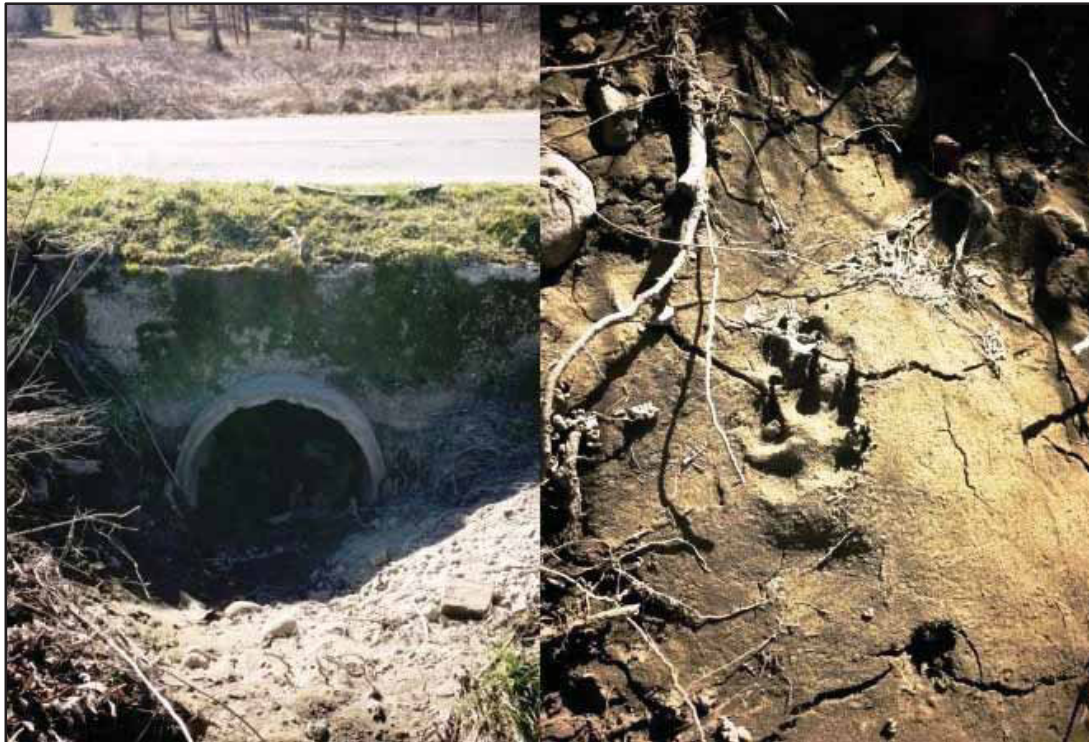
Figura 210 – Canalizzazione di scolo di dimensioni ridotte sotto la SS32 Ticinese (a sinistra) occasionalmente utilizzata per il passaggio da parte di volpe (a destra).

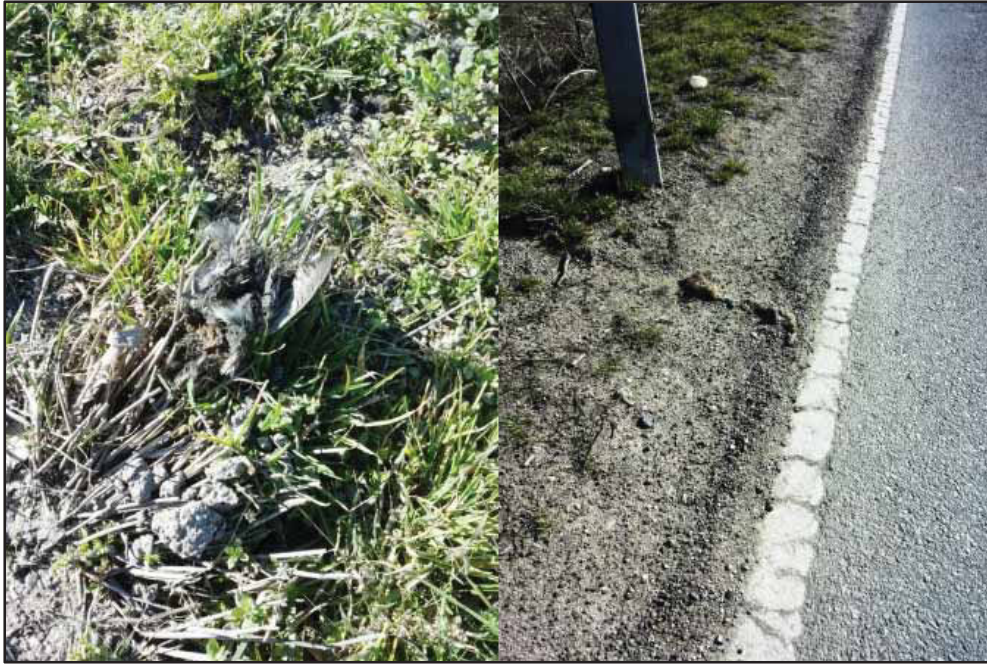
Figura 212 – Resti di un pettirosso (a sinistra) e di un lagomorfo (a destra) frutto di collisioni con autoveicoli avvenute lungo la SS32 Ticinese.

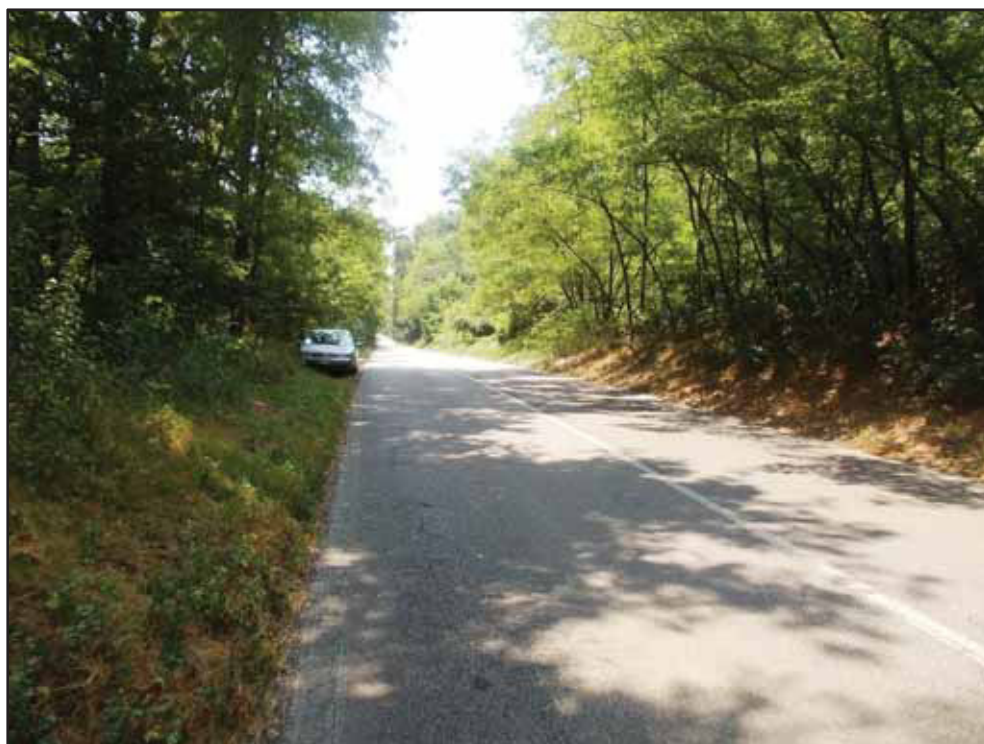
Figura 216 – Tratto della SP29 Pombia/Castelletto Ticino a nord di Cascinetta (frazione di Varallo Pombia).

La presenza anche di ungulati nell'area renderebbe opportuno predisporre accorgimenti che consentano di ridurre il rischio di attraversamento accidentale (dossi di rallentamento, dispositivi ottici di dissuasione).

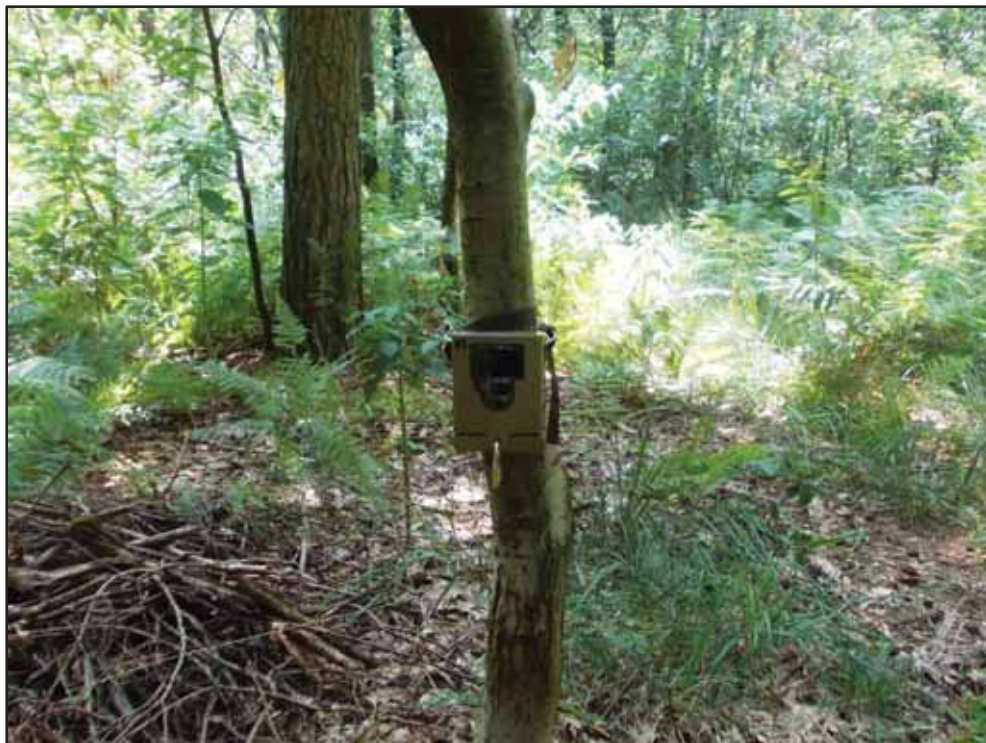
Figura 218 – Dispositivo di ripresa collocato nelle aree boscate che si sviluppano lungo la SP29 Pombia/Castelletto Ticino.

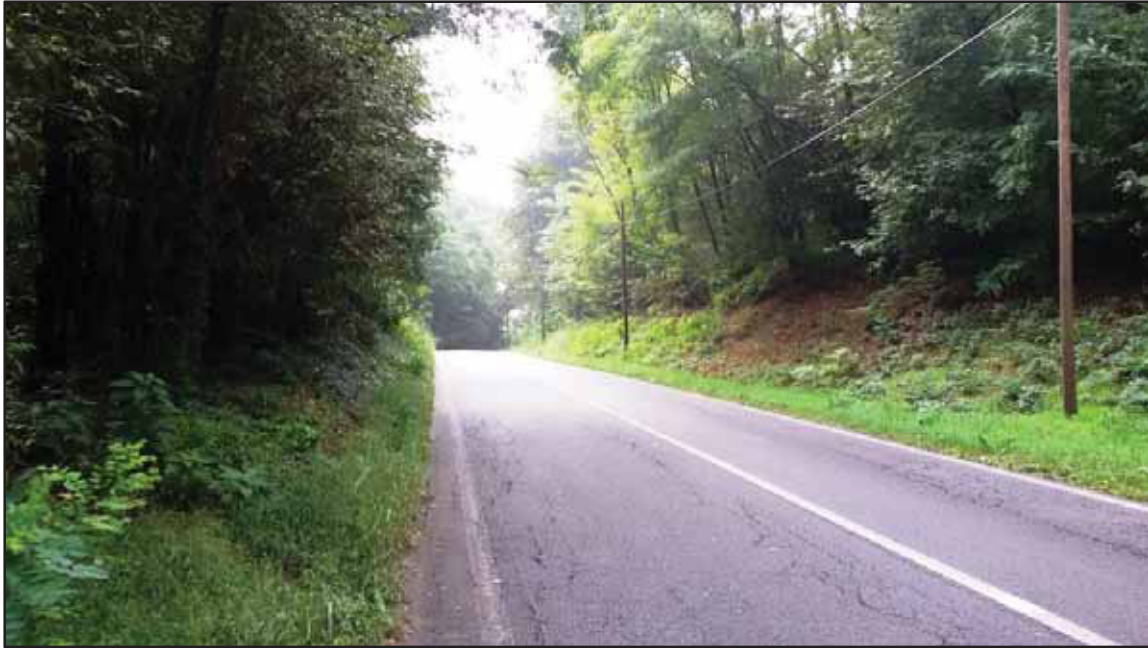
Figura 222 – Tratto della SP29 Pombia/Castelletto Ticino che corre da un livello inferiore rispetto al piano campagna circostante.

Considerando le caratteristiche del tracciato della SP29 che corre al livello o leggermente al di sotto del piano di campagna, oltre alla posa di dispositivi ottici di dissuasione all'attraversamento per la fauna terrestre, è auspicabile la realizzazione di un sottopasso faunistico per anfibi.

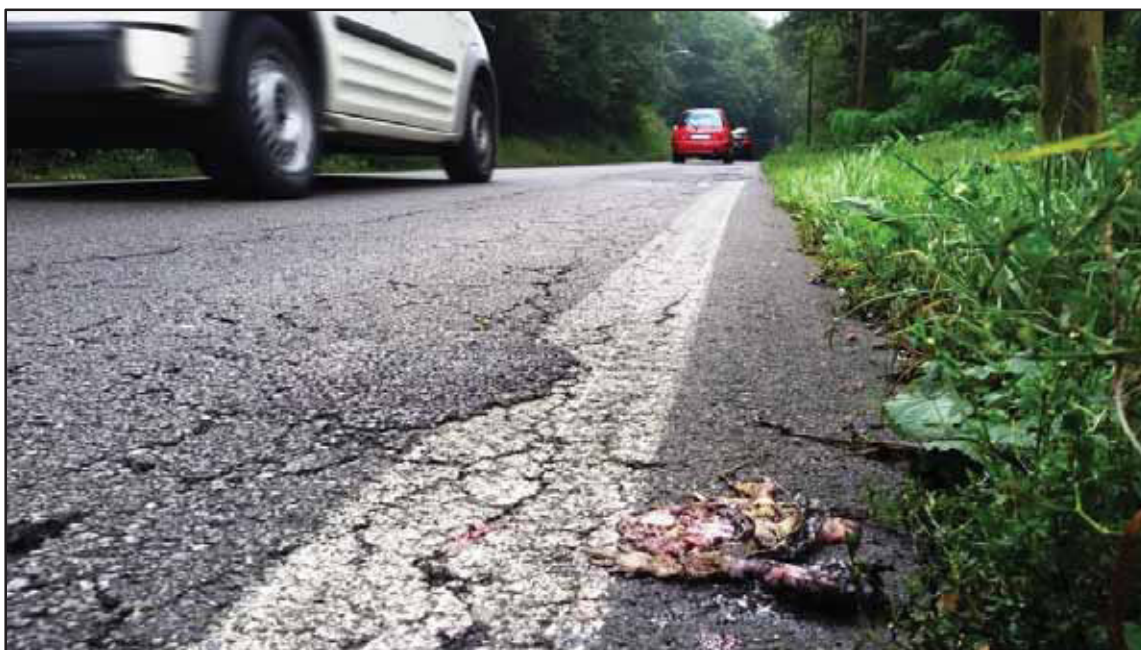
Figura 225 – Rospo comune investito lungo il tratto indagato della SP29 Pombia/Castelletto Ticino.

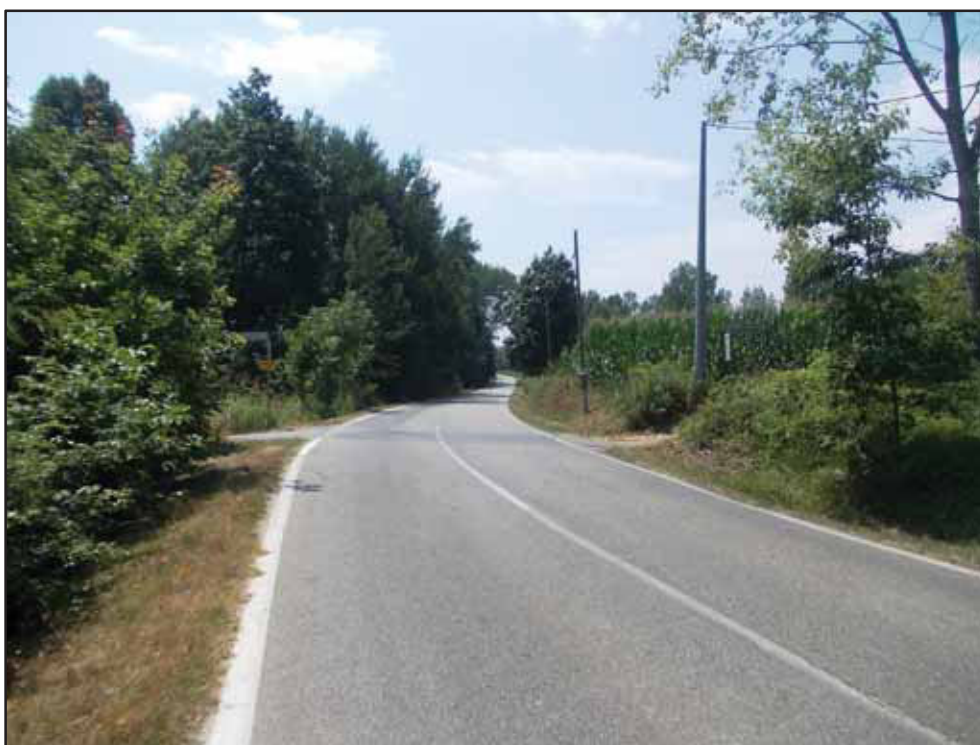
Figura 226 – Tratto della SP23 Fontaneto/Cressa/Divignano tra Divignano e Varallo Pombia.

La presenza anche di ungulati nell'area renderebbe opportuno predisporre accorgimenti che consentano di ridurre il rischio di attraversamento accidentale lungo la SP23 come la posa di dispositivi ottici di dissuasione.

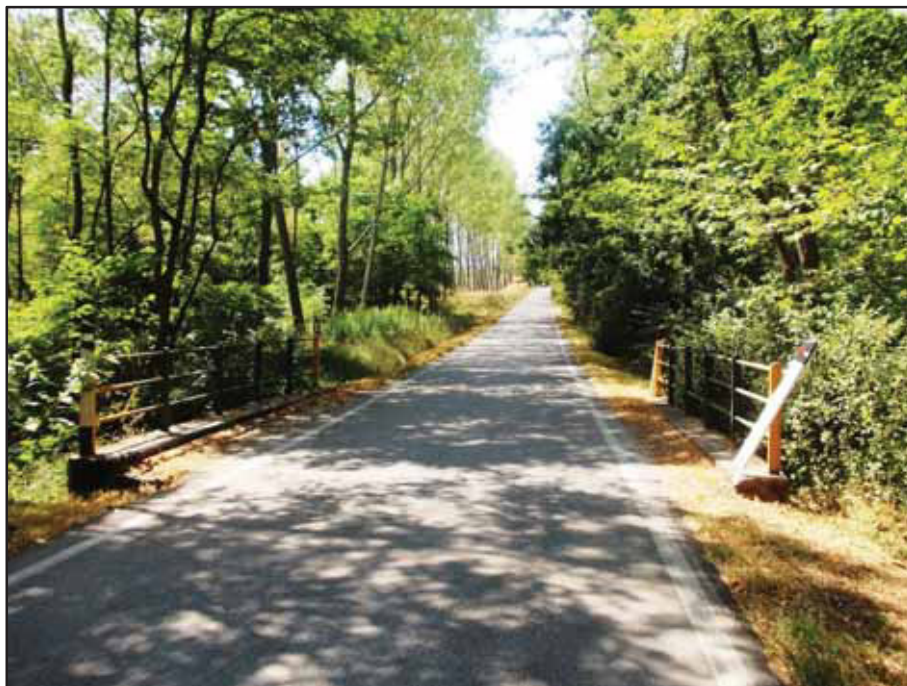
Lo stato di conservazione degli ambienti naturali si mantiene buono ma la permeabilità faunistica lungo il varco risulta in parte messa a rischio dalla presenza della SP18 Marano/Mezzomerico/Suno/Cressa, che sebbene sia caratterizzata da volumi di traffico modesti, intercetta alcune direttrici preferenziali di spostamento della fauna ungulata. Sono presenti, infatti, alcuni sentieri abitualmente utilizzati da cinghiali e caprioli per gli spostamenti lungo la direttrice nord-sud; non è escluso che alcuni spostamenti possano avvenire in condizioni di maggiore sicurezza anche lungo il corso del rio Zuffolone, che viene superato dalla SP18 con un breve ponte.

Figura 233 – Tratto della SP18 Marano/Mezzomerico/Suno/Cressa. In primo piano il ponte sul rio Zuffolone.

La presenza anche di ungulati nell'area renderebbe opportuno predisporre accorgimenti che consentano di ridurre il rischio di attraversamento accidentale lungo la SP18 come la posa di dispositivi ottici riflettenti di dissuasione.

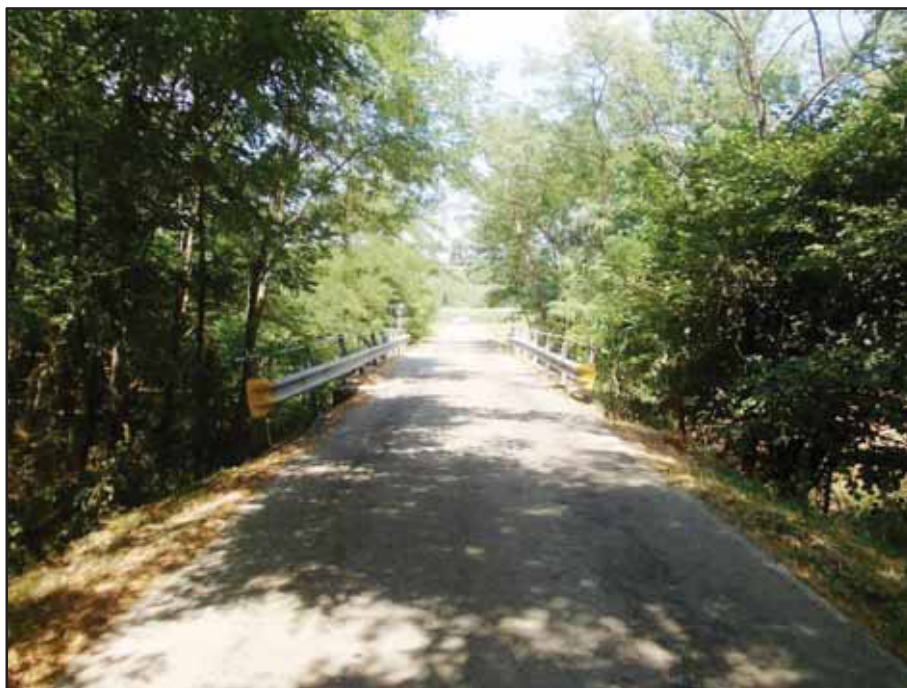
Figura 242 – Tratto della SP105 Vaprio/Mezzomerico che precede l'attraversamento del Torrente Terdoppio in comune di Vaprio d'Agogna.

In considerazione del modesto passaggio di autoveicoli lungo la SP105 Vaprio/Mezzomerico e delle risposte emerse durante i monitoraggi faunistici, si ritiene di proporre esclusivamente la collocazione di dispositivi ottici riflettenti di dissuasione all'attraversamento per la fauna terrestre.

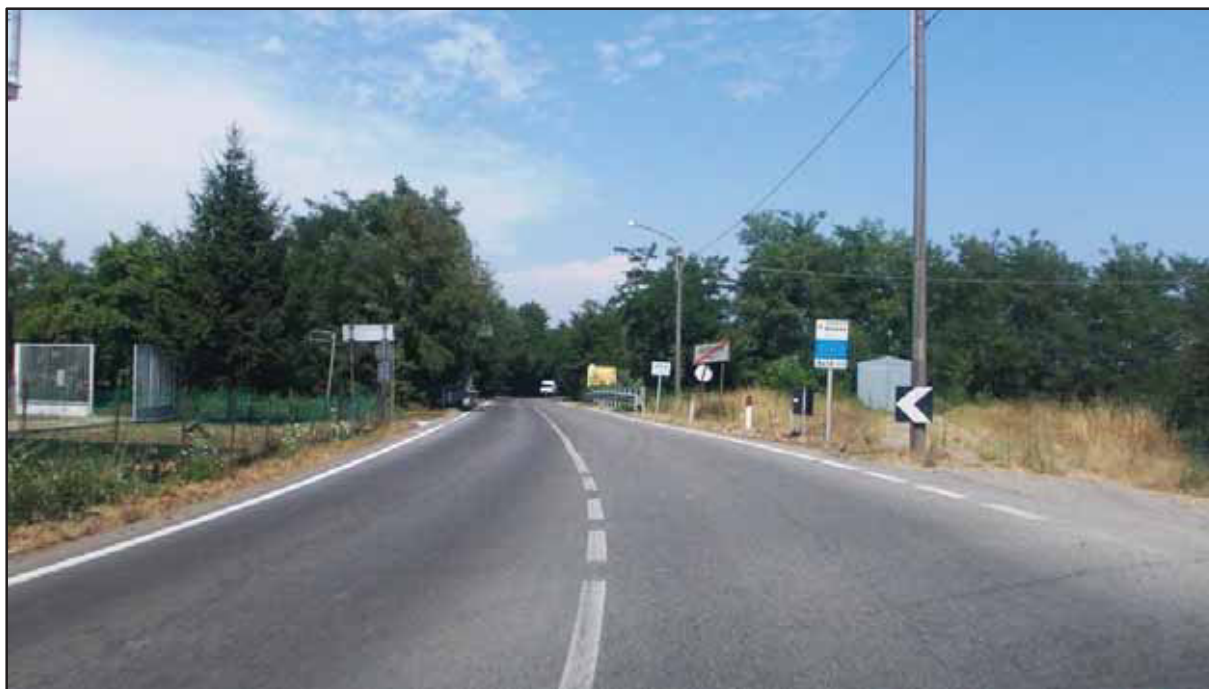
Gli aspetti più critici per i potenziali flussi faunistici lungo il corridoio in questo tratto sono rappresentati dal tracciato della SP17 Ticino/Oleggio/Proh che taglia trasversalmente il corridoio da est ad ovest ed è caratterizzata da elevati volumi di traffico, sia leggero che pesante. Un possibile intervento potrebbe prevedere l'adeguamento a fini faunistici dell'alveo del Torrente Terdoppio nel tratto sottostante la SP1; attualmente il passaggio è reso difficile per la presenza di una discontinuità lungo entrambe le sponde che ostacola il passaggio della fauna, specie se di piccole e medie dimensioni.

Figura 250 – Tratto della SP17 Ticino/Oleggio/Proh presso Castelletto, frazione di Momo. Sullo sfondo si osserva la fascia di vegetazione arborea legata al corso del Terdoppio.

Lungo la SP17 si potrebbe ipotizzare unicamente l'opportunità di porre dei dossi artificiali per il rallentamento e dispositivi ottici riflettenti di dissuasione, valutando eventualmente la fattibilità di un intervento per il miglioramento della percorribilità dell'alveo del torrente Terdoppio.
