## RETE ECOLOGICA DELLA PROVINCIA DI NOVARA

SCHEDE DESCRITTIVE DEI VARCHI ECOLOGICI

A cura di Nicola Gilio e Fabio Casale

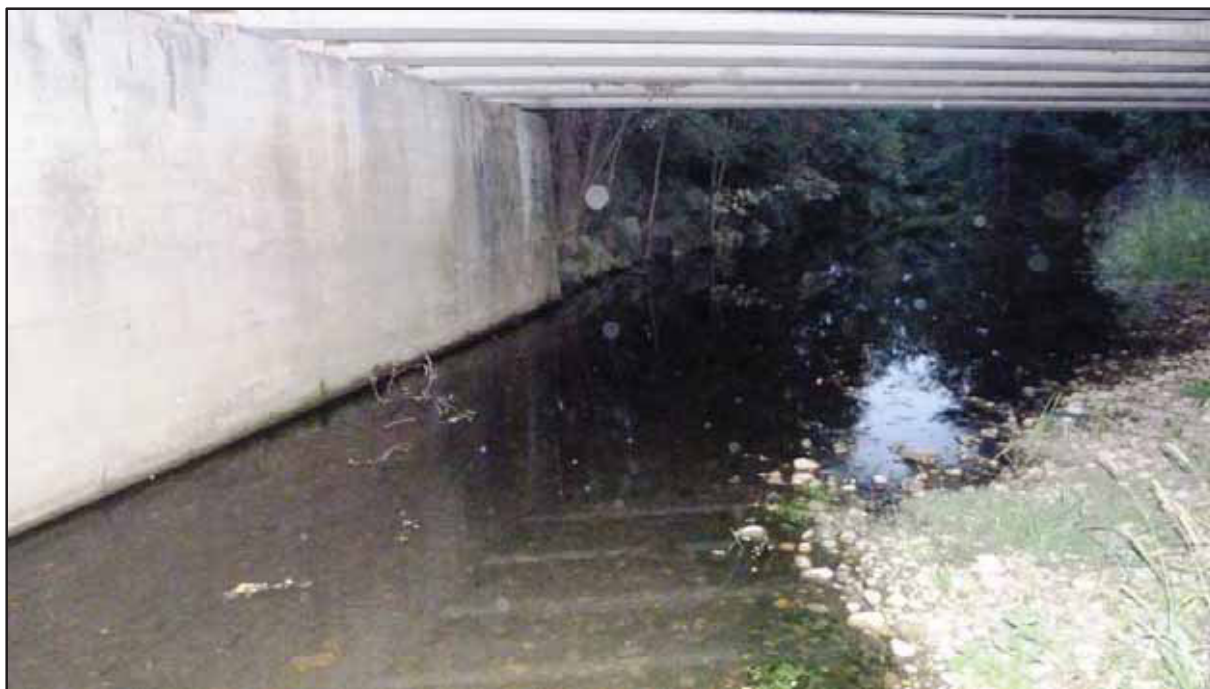
Figura 252 – Interruzione lungo la sponda destra idrografica del torrente Terdoppio, nel tratto sottostante la SP17.

Lungo la SP17 si potrebbe ipotizzare unicamente l'opportunità di porre dei dossi artificiali per il rallentamento e dispositivi ottici riflettenti di dissuasione, valutando eventualmente la fattibilità di un intervento per il miglioramento della percorribilità dell'alveo del torrente Terdoppio.

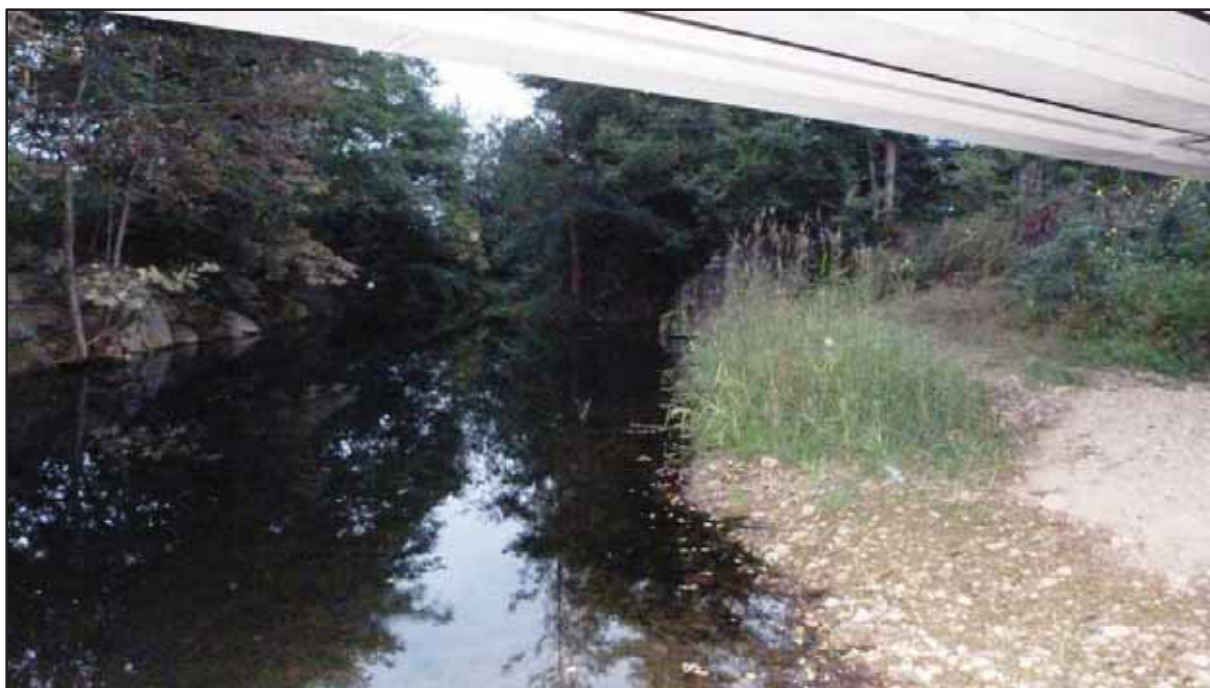
Figura 253 - Interruzione lungo la sponda sinistra idrografica del torrente Terdoppio, nel tratto sottostante la SP17.

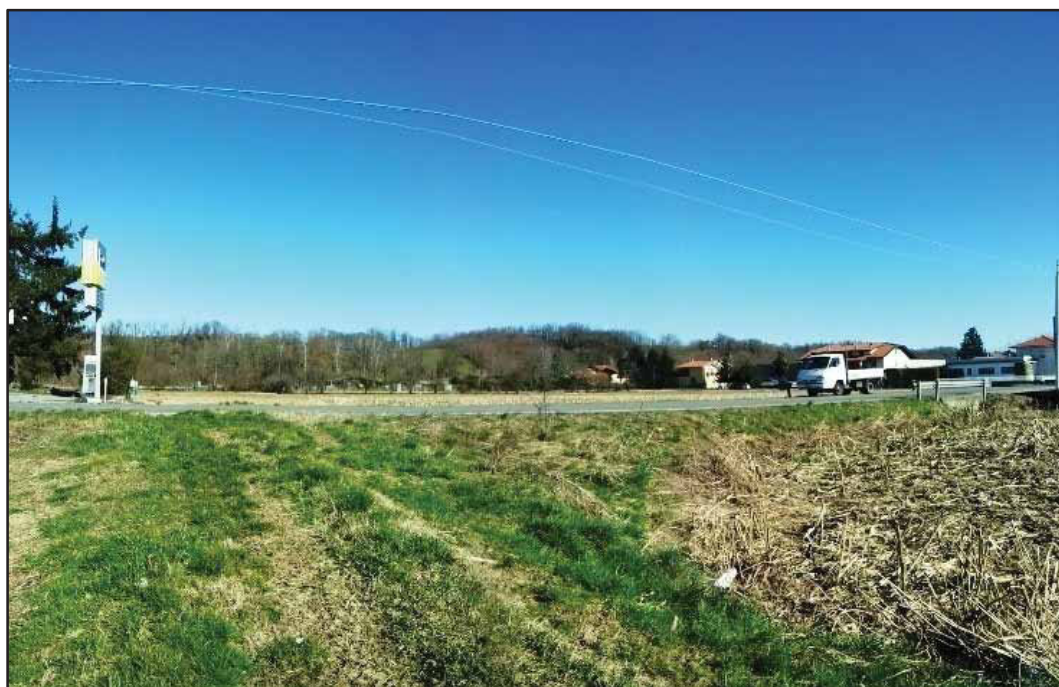
Figura 254 – Seminativi cerealicoli lungo la SP299 della Valsesia in territorio di Sizzano al confine con il comune di Ghemme.

Considerando le caratteristiche del tracciato della SP299 e l'elevato volume di traffico che la stessa fa registrare, è auspicabile la posa di dispositivi ottici di dissuasione per la fauna terrestre.

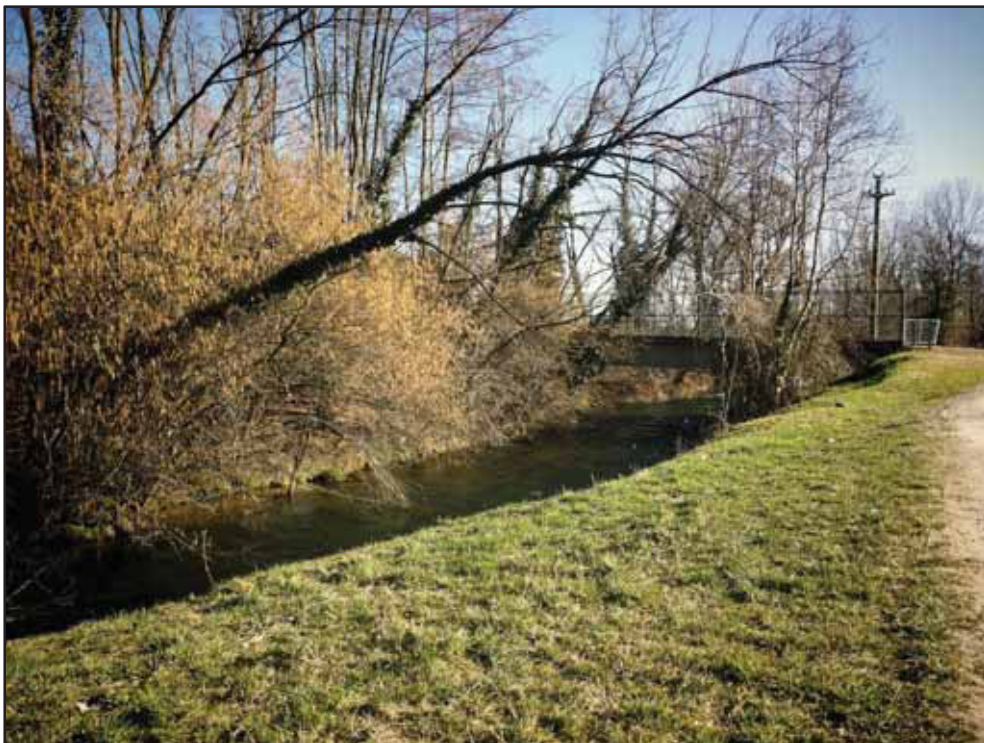
Figura 258 – Tratto della Roggia Mora nel territorio comunale di Sizzano.

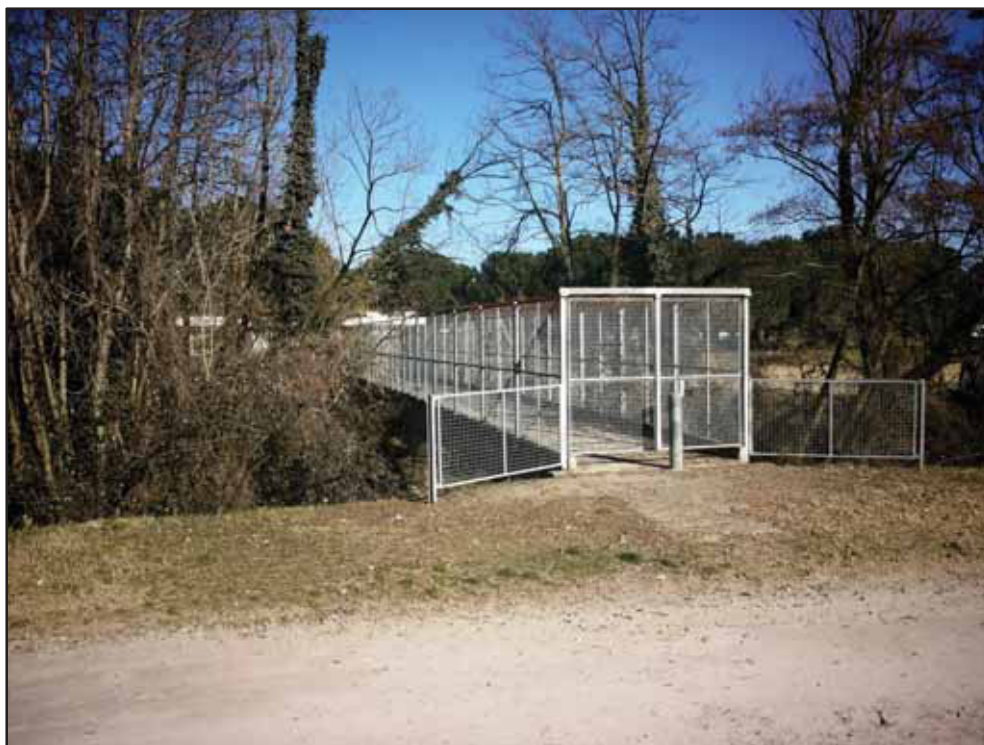
Gli ambienti naturali sono fortemente ridotti a causa delle estensioni di territorio destinate ad uso agricolo. L'ambiente caratterizzato da vaste estensioni cerealicole (mais per la maggior parte) presenta una permeabilità faunistica diffusa e pertanto non è possibile trovare delle direttrici preferenziali per gli spostamenti della fauna. Conseguentemente la maggiore problematica legata all'attraversamento della strada SP299 della Valsesia, che è percorsa da un intenso traffico veicolare, non può essere localizzata in una posizione particolare ma va estesa a tutto il tratto compreso tra le aree edificate di Ghemme a nord e di Sizzano a sud (circa 800 metri di lunghezza). I flussi in direzione ovest-est incontrano inoltre il corso della Roggia Mora che può attualmente rappresentare una barriera invalicabile per la fauna terrestre di piccole dimensioni ma potrebbe sfruttare una passerella ciclopedonale attualmente non fruibile.

Figura 259 – Passerella ad uso ciclopedonale per il superamento della Roggia Mora nel contesto agricolo di Sizzano, attualmente non fruibile.

VARCO 15-GHEMME	
<b>Identificativo</b>	V15-Ghemme
<b>Corridoio</b>	C8 - AS n.12 "Fiume Sesia" - AS n.13 "Piano Rosa-Bosco della Panigà-Collina di Barengo"
<b>Comune/i</b>	Ghemme
<b>Infrastruttura/e</b>	SP299 della Valsesia
<b>Monitoraggio fauna</b>	Non effettuato
<b>Interventi</b>	Collocamento di dispositivi ottici di dissuasione per la fauna terrestre; apertura della passerella ciclopedonale sulla Roggia Mora.

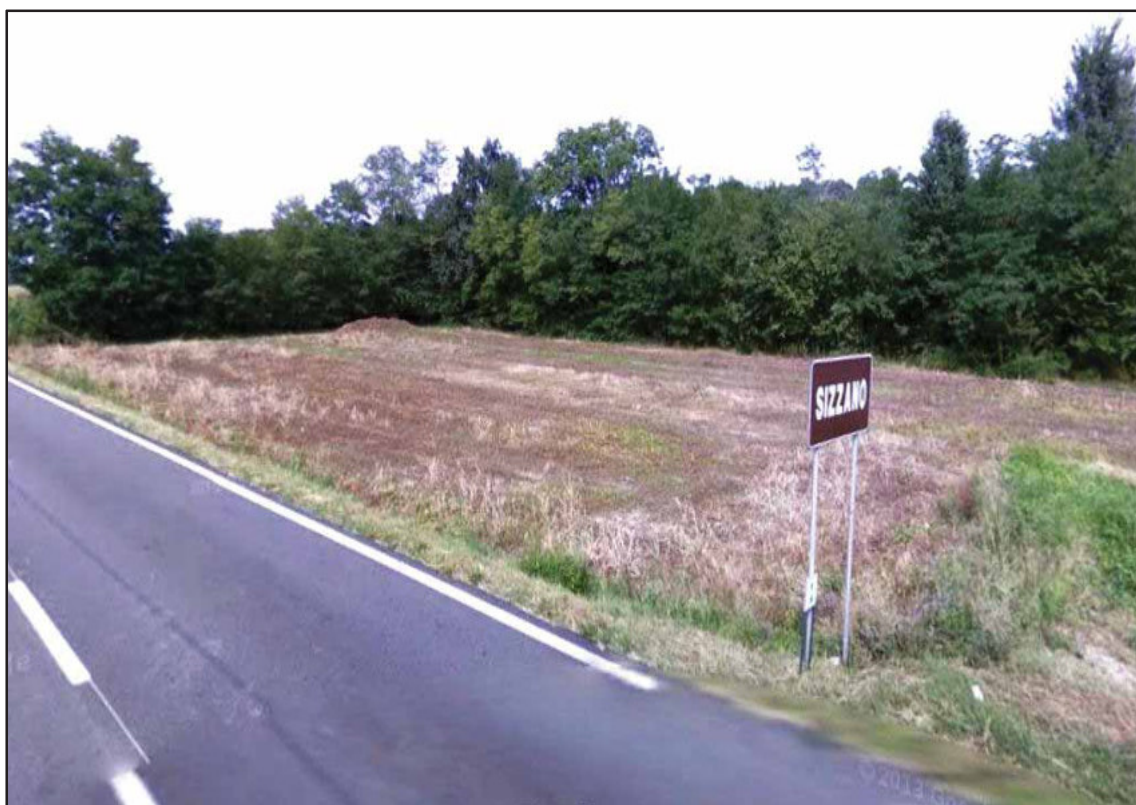
Figura 260 – Seminativi cerealicoli lungo la SP299 della Valsesia in territorio di Sizzano al confine con il comune di Fara Novarese.
